Колокольня церкви Иоанна Богослова на реке Ишне. Исследование, проект реставрации 2011 г.¹

В. А. Попов

Натурные исследования 2011 г.

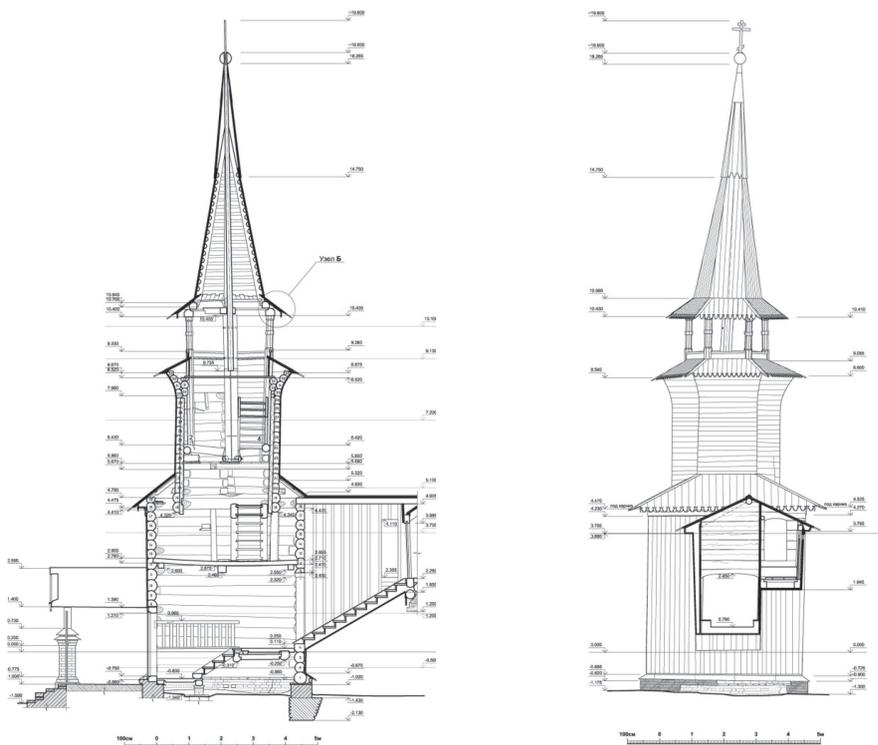
Ил. 14. Разрез, восточный фасад. Обмерный чертеж. 2011 г.

Высота колокольни от цоколя до яблока равна 19,10 м. Наклон четверика на север составляет 6 см при высоте до карниза 5 м, наклон шестерика на восток – 6 см при высоте 3,5 м, на север – 5 см. Наклон шатра на северо-запад составляет 40 см при высоте 7,5 м. Общее отклонение колокольни от вертикали достигает 51 см (ил. 14).

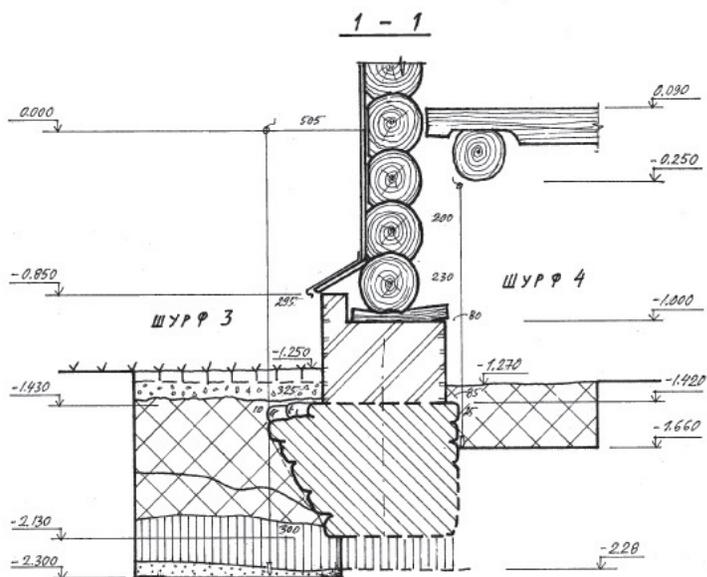
Ил. 15. Разрез фундамента. Обмерный чертеж. 2011 г.

Фундамент ленточный, из мелких валунов и кусков битого кирпича, верхний ряд кладки пролит известковым раствором (ил.15). Габариты фундамента сформированы траншеей: высота от 51 до 70 см, ширина в верхнем обрезе 95–106 см, в нижнем – от 70 до 84 см. Основанием является слой переложенного грунта в 15–20 см, далее залегает материковый песок. Поверх фундамента выложен цоколь из кирпича размером 24–25x10,5–12x6,5–7 см на известковом растворе. Толщина кладки 2,5 кирпича (650–660 мм). В северной и южной стенах цоколя сделано по два отверстия-продуха. Техническое состояние фундамента и цоколя удовлетворительное. Признаков других фундаментов в шурфах не обнаружено.

Устройство *отмостки* вокруг цоколя шириной 1 м. Существующий уровень земли практически не изменяется.

Устройство *гидроизоляции* по обрезу кирпичной кладки цоколя для защиты деревянных конструкций (подкладок, окладного венца четверика). Устройство *вертикальной гидроизоляции* цоколя. Замена *деревянных подкладок* под окладной венец четверика.

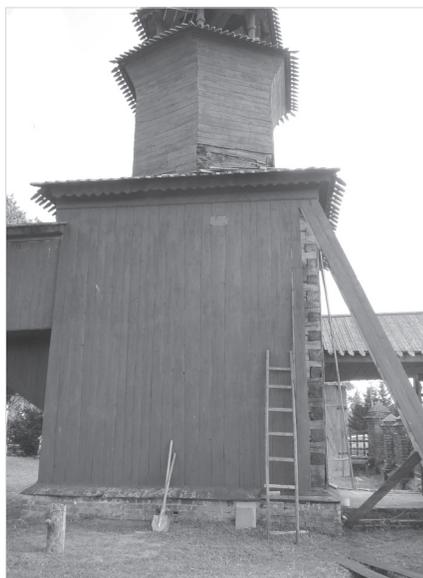
Ил. 16а. Вскрытие обшивки на северном фасаде. Фото 2011 г.

Для обследования сруба была частично вскрыта обшивка на северо-западном углу (ил. 16а). Углы рублены «в лапу», торцы обрублены, поверхность

бревен тщательно протесана топором. На расстоянии 26–27 см от углов на бревнах есть вертикальные «порезки». Они могли остаться от рубки углов в «лапу», когда сначала протесывали только концы бревен, ограничивая подтеску кончиком топора. Окончательную же протеску бревен делали после готовности сруба. Мха в пазах нет, плотницких разметок не обнаружено.

По состоянию древесины (серый пепельный цвет) можно с уверенностью заключить, что сруб стоял открытым не менее 40–50 лет и изначально не предназначался под обшивку. Под карнизом и на углах сруба древесина имеет светло-желтый цвет, что связано с недостатком солнечной радиации. На углах обнаружена линия разграничения разного цвета древесины, что может свидетельствовать о том, что углы какое-то время были обшиты (ил. 16b).

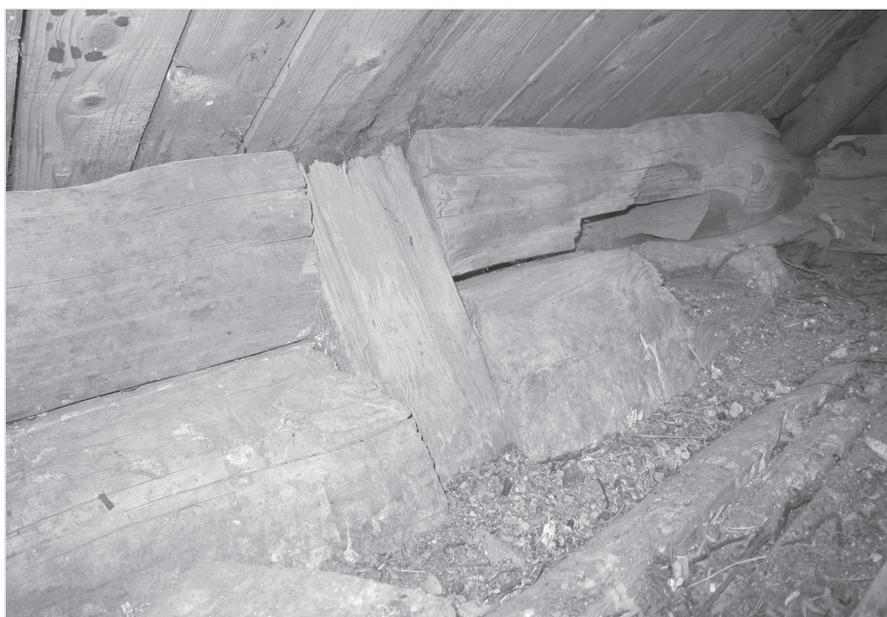
Ил. 17. Повал шестерика. Фото 2011 г.

Стены шестерика рублены из крупных сосновых бревен, подобных четвериковым. Количество венцов до повала 12, с повалом 16. Шестерик основан на двойных балках четверика. В 1940 или 1950-х гг. под балки подвели подкос и четыре стойки, которое установили на перекрытие паперти. В результате перекрытие сильно прогнулось. Западная и восточная грани шестерика скреплены на всю высоту шпонками, которыми скреплены бревна повала. Часть шпонок обрублена, бревна деструктированы (ил. 17).

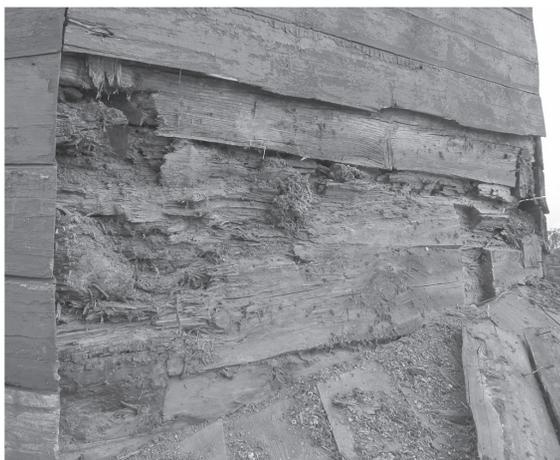
В целях обследования был вскрыт фрагмент обшивки северо-восточной грани шестерика (ил. 18). Углы рублены «в лапу» очень плотно, торцы обрублены топором, поверхность бревен тщательно протесана топором. Стены, как и на четверике, первоначально не были обшиты. Обнаружены следы от первоначальной кровли четверика – врубка и наклонный ряд кованых гвоздей, которыми прибивали загибы бересты или металла. Кровля располагалась выше существующей, поэтому четверик мог быть выше и, возможно, имел повал.

а. Состояние бревен шестерика

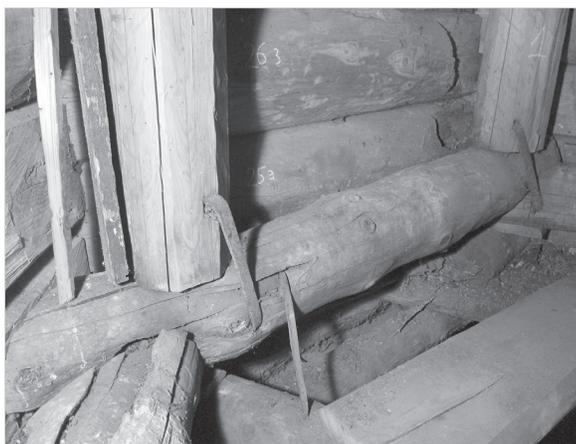
Ярус звона. Существующие столбы яруса звона установлены в 1940 г., протесаны по всей длине на 8 граней до размера 19–20 см в сечении. Столбы опираются на обвязку из продавленных бревен (ил. 19), обвязка – на разрушенные балки перекрытия, которые, свою очередь, – на разрушенные бревна шестерика. Нижние части столбов разрушены. Таким образом, вся опорная система яруса звона находится в аварийном состоянии (ил. 20). Первоначальная крыша над ярусом звона утрачена, вероятно, в результате одного из ремонтов. Длительное отсутствие крыши и попадание влаги во внутреннее пространство является основной причиной разрушения древесины в основных конструкциях колокольни, а также полов, лестниц. Этим обусловлены значительные деформации шатра колокольни.

Ил. 19. Обвязка под столбы.
Фото 2011 г.

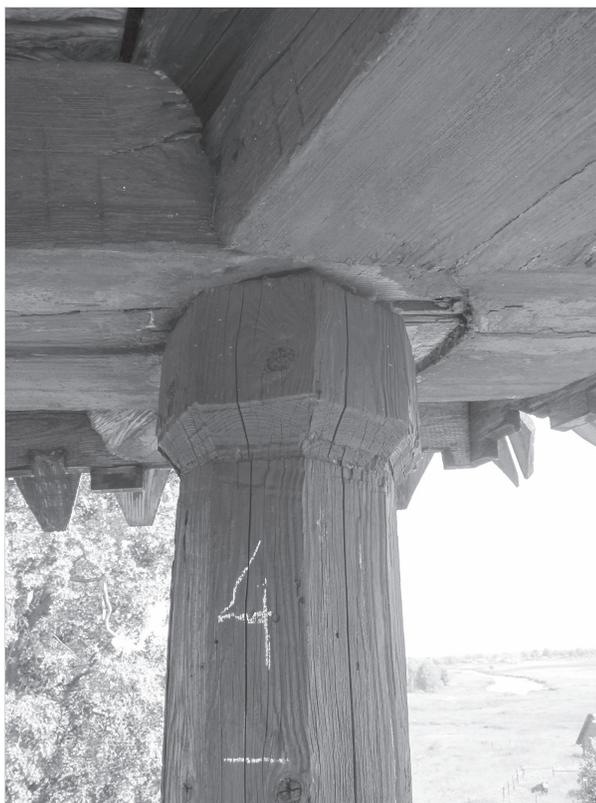
На верхней обвязке столбов сохранилось «следы», свидетельствующие о строительной истории памятника и об утраченных элементах. Так, на боковых плоскостях брусев обвязки есть плотницкая разметка – т.е. производилась их разборка во время замены столбов или ранее. На нижней поверхности обвязки остались «следы» от первоначальных столбов – неглубокие врезки, по которым определяется $\varnothing 27\text{--}28$ см (ил. 21). По периметру обвязки имеется паз, в который вставлялись доски потолка, сейчас отсутствующего (ил. 22).

Ил. 21. Разметка обвязки яруса звона, «следы» первоначальных столбов. Фото 2011 г.

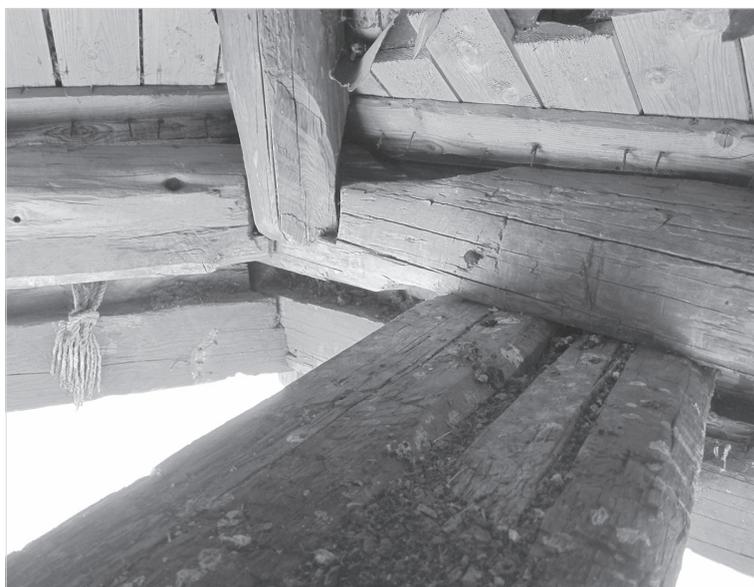
Ил. 22. Пазы для потолка на обвязке яруса звона. Фото 2011 г.
