Сообщения Ростовского музея

Выпуск XXVII

Соборная звонница Ростова Великого в конце XVII – начале XXI в.

А. Г. Мельник

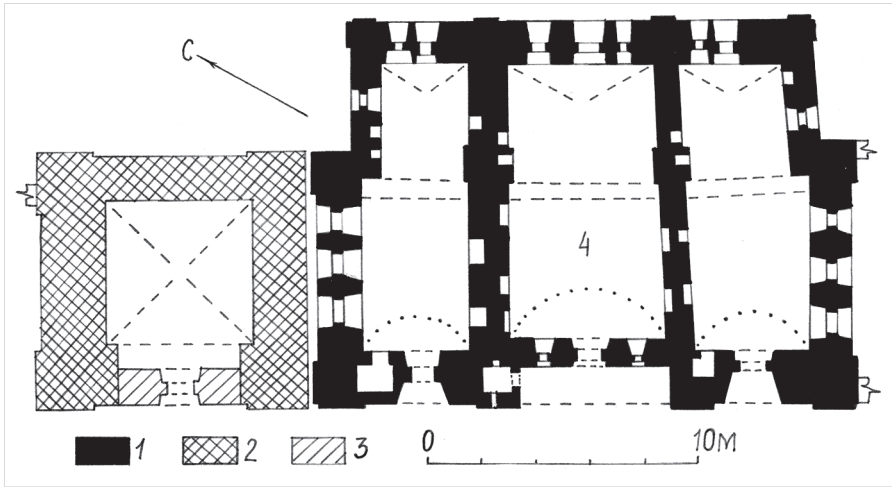
Ил. 1. План нижнего яруса соборной звонницы в Ростове. Обмер 1993 г.
Из ст.: Мельник А. Г. Новое о звоннице // СРМ. Соборная звонница Ростова Великого. Ростов, 1993. С. 8.
1 – кладка около 1682 г.; 2 – кладка около 1688 г.; 3 – кладка конца XVII – начала XVIII в.; 4 – церковь Входа в Иерусалим

Итак, если два вторых по величине колокола звонницы — «Полиелейный» и «Лебедь» — отлиты в один 1682 г.¹¹, то, значит, первоначальная трехпролетная звонница для них была построена около 1682 г. А особая башня для колокола «Сысой» пристроена к звоннице около

1688 г. (ил. 1). Итак, уже в XVII в. облик звонницы претерпел существенные изменения.

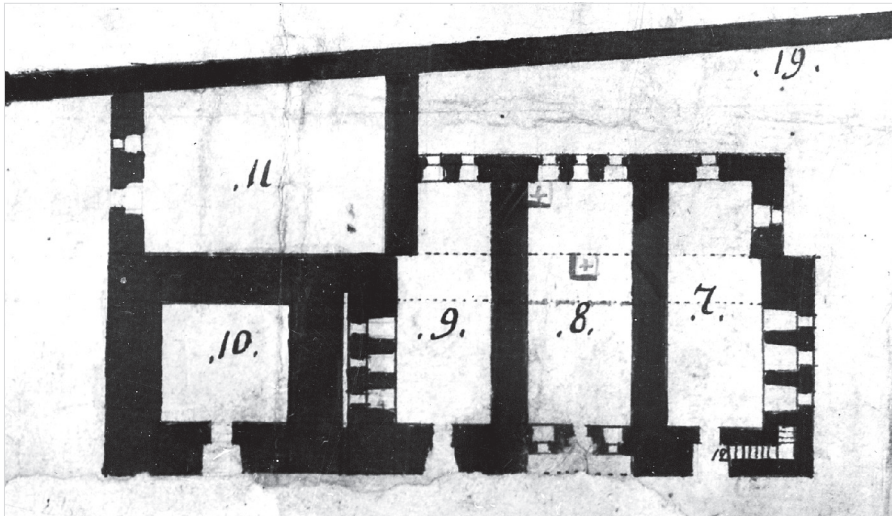
Ил. 2. План соборной звонницы в Ростове. Фрагмент плана Ростовского архиерейского двора 1793 г. Российская национальная библиотека

плана звонницы 1793 г. (ил. 2). Она примыкала к последней с северо-востока. С осторожностью ее можно отождествить с упомянутыми палатками 1754 г.

На чертеже 1793 г. у восточного фасада алтарной части звонницы не показано никаких сооружений (ил. 2), а на копии чертежа 1818 г. мы видим в данном месте некое здание, соединенное своими боковыми стенами с восточной стеной ограды соборной площади (ил. 3). Следовательно, это сооружение появилось между 1793 и 1818 гг.

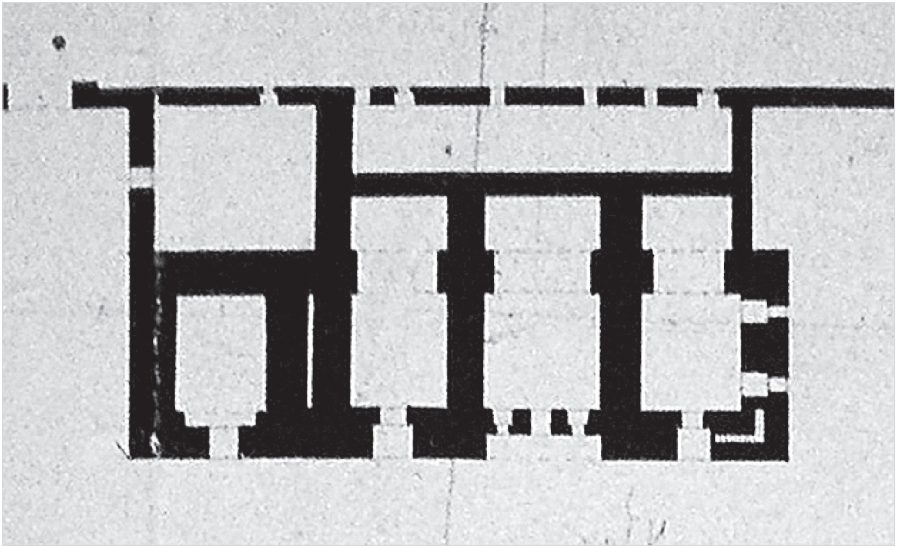
Ил. 3. План соборной звонницы в Ростове. Фрагмент плана Ростовского архиерейского двора 1818 г. (копия 1830-х гг.). ГМЗРК

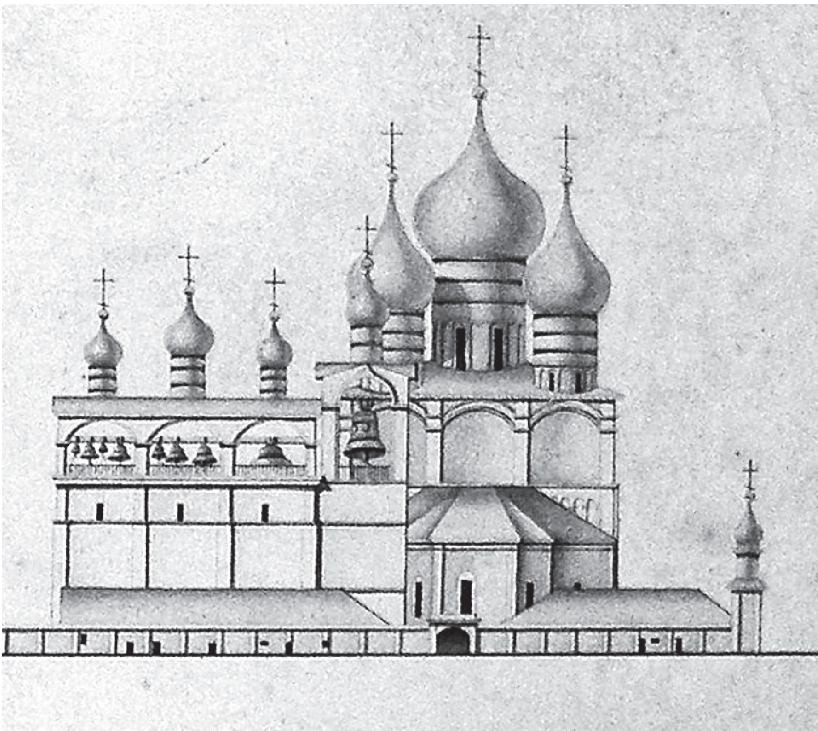
Ил. 4. Соборная звонница в Ростове. Вид с востока. Фрагмент чертежа Ростовского архиерейского двора 1818 г. (копия 1830-х гг.). ГМЗРК

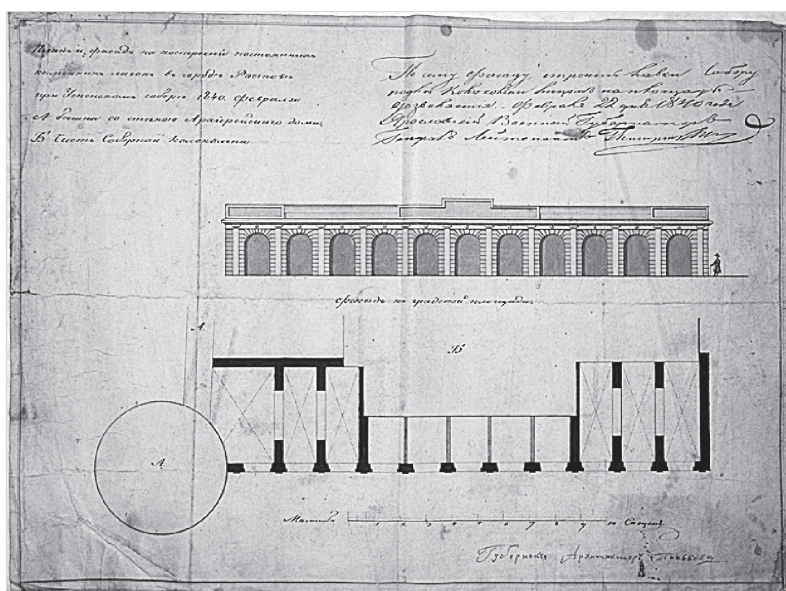
Ил. 5. Проект лавок, которые примкнули с востока, севера и юга к соборной звоннице. 1840 г. ГМЗРК

В 1840 г. был утвержден проект строительства на месте данного здания торговых одноэтажных лавок, которые охватывали алтарь звонницы с севера, востока и юга (ил. 5). Вероятно, вскоре здание лавок было построено. Оно сохранилось до наших дней³⁴.

На том же чертеже середины XIX в. (ил. 6) обозначена как существующая пристройка к южному фасаду основной части звонницы. На чертеже 1840 г. она еще не показана (ил. 5). Значит, время ее строительства следует датировать также серединой XIX в. Согласно тому же чертежу, окна трехпролетной части звонницы (церкви Входа в Иерусалим) нижнего и верхнего света имели не характерную для XVII в. прямоугольную форму (ил. 6). Значит, они были растесаны до середины XIX в., скорее всего в XVIII в. или первой половине XIX в. В начале XX в. звонница существовала в том виде, который она приобрела к середине XIX в. (ил. 8, 9).

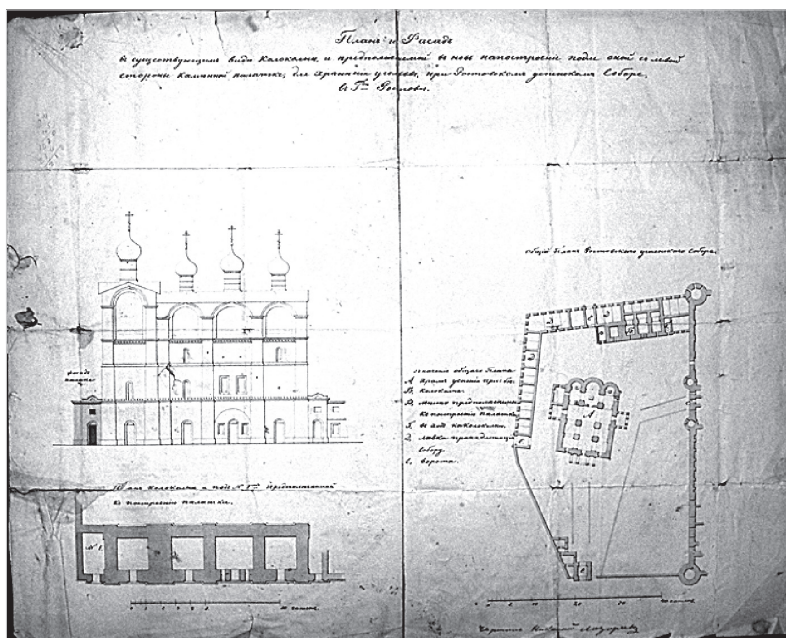
Ил. 6. План и фасад соборной звонницы с проектируемой северной пристройкой для хранения угля (№ 1) и план соборного двора. Середина XIX в. ГМЗРК

До нас дошел недатированный чертеж плана и западного фасада звонницы, на котором обозначены спроектированная новая каменная пристройка к северному фасаду основной части звонницы (ил. 6). Чертеж имеет следующую подпись «чертил Николай Лазарев». Данная подпись позволяет установить примерное время создания чертежа. Ростовский городской архитектор Н. А. Лазарев действовал в середине XIX в. (умер в 1860 г.)³⁵. Следовательно, указанная пристройка была сооружена в середине XIX в. Она, судя по фотографиям, просуществовала до начала XX в. (ил. 7, 11).

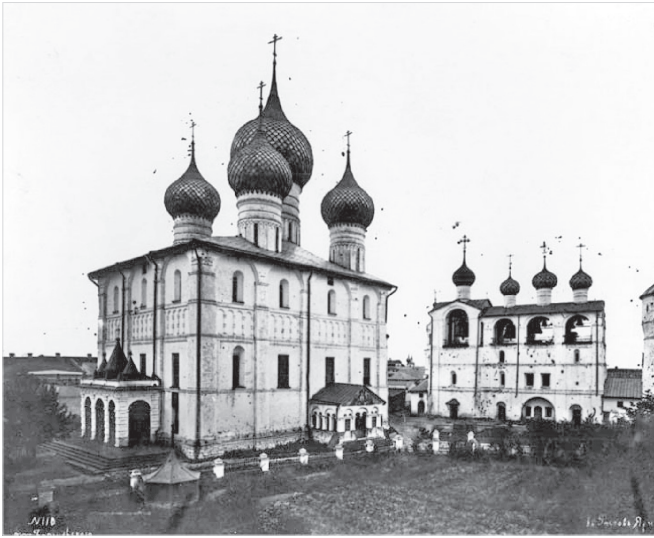
*Ил. 7. Соборная звонница и Успенский собор в Ростове.
Вид с юго-запада. 1880-е гг. Фото И. Ф. Барцевского*

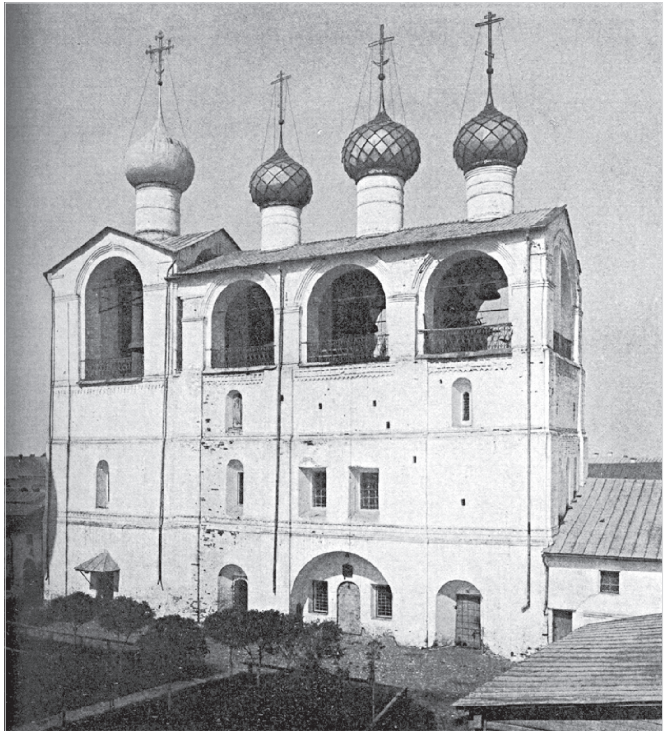
*Ил. 8. Соборная звонница в Ростове. Вид с юго-запада.
Фото около 1913 г. Из кн.: Эдинг Б. Ростов Великий.
Углич. М., 1913. С. 103*

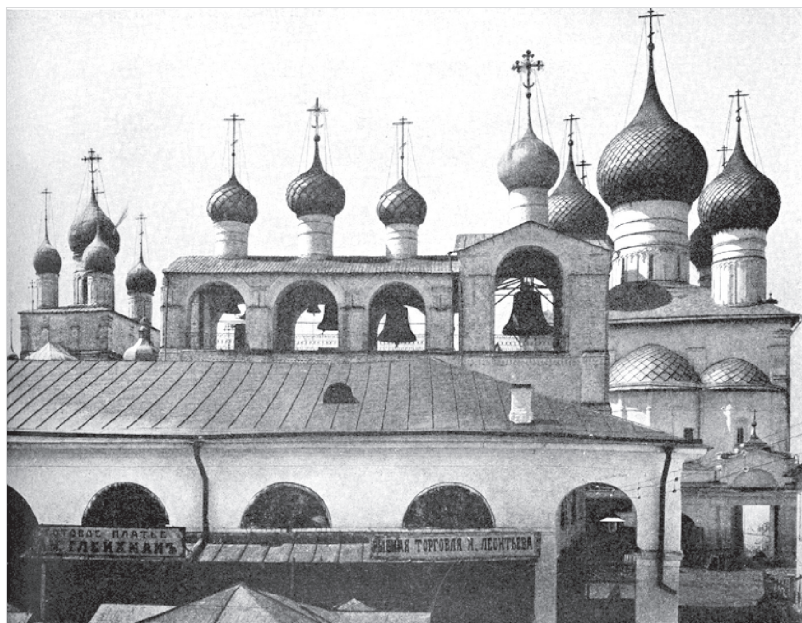
Ил. 9. На втором плане соборная звонница и Успенский собор в Ростове. Вид с востока. Фото около 1913 г. Из кн.: Эдинг Б. Ростов Великий. Углич. М., 1913. С. 45

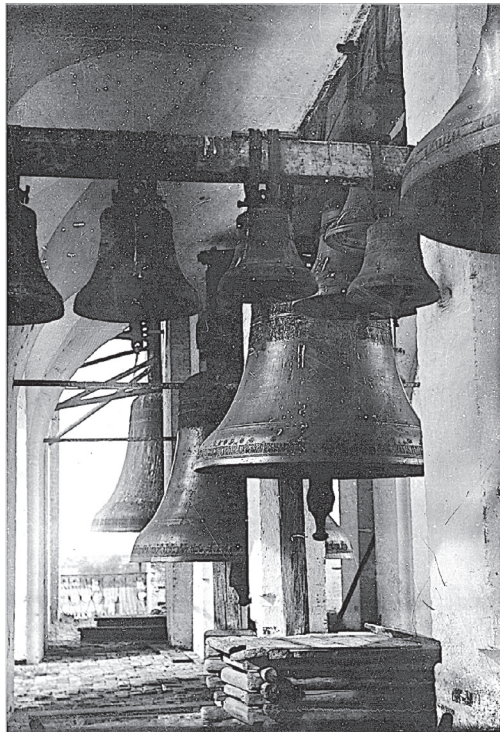
Ил. 10. Ярус звона соборной звонницы в Ростове. Вид с востока. Фото начала XX в. ГМЗРК

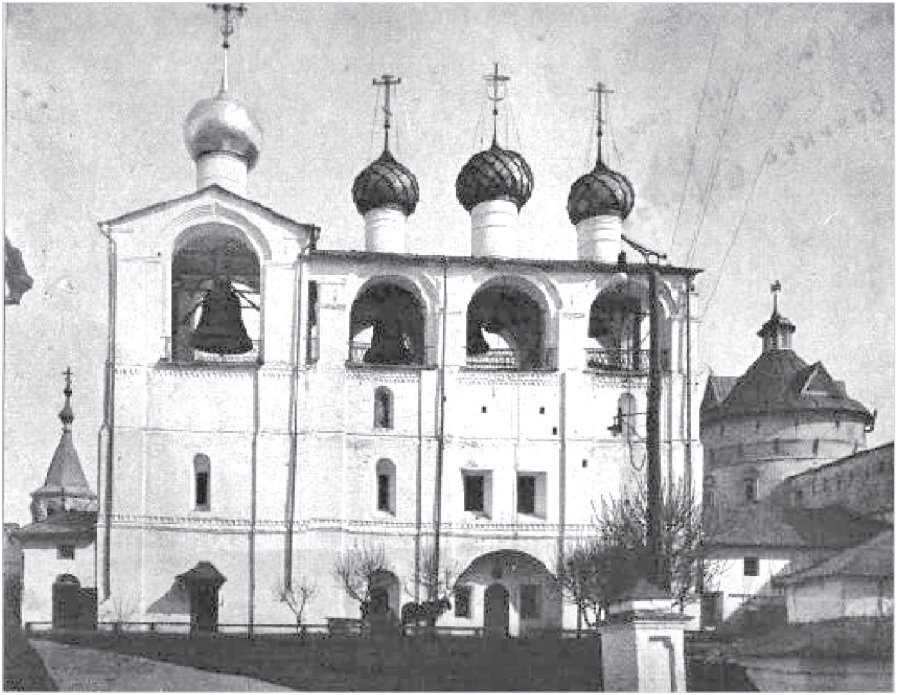
Ил. 11. Соборная звонница в Ростове. Вид с запада. Фото около 1913 г.
Из кн.: Шамурин Ю. Ростов Великий, Троице-Сергиева лавра. М., 1913

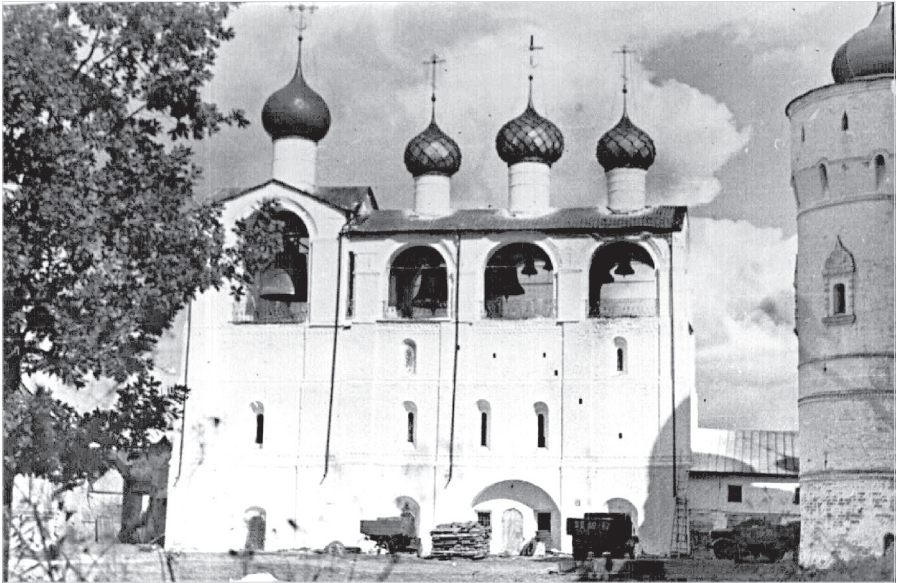
Ил. 12. Соборная звонница и Успенский собор в Ростове. Вид с запада.
Фото 1951 г. ГМЗРК

На фотографии звонницы 1951 г. (ил. 12) мы видим, что окна второго света среднего прясла трехпролетной части звонницы (церкви

Входа в Иерусалим) имеют формы близкие к первоначальным. Как мы помним, эти окна были растесаны в XVIII или в первой половине XIX в. Следовательно, реставрация данных оконных проемов выполнена между 1917 и 1951 гг. Судя по той же фотографии (ил. 12), северная пристройка к звоннице к 1951 г. была разобрана.

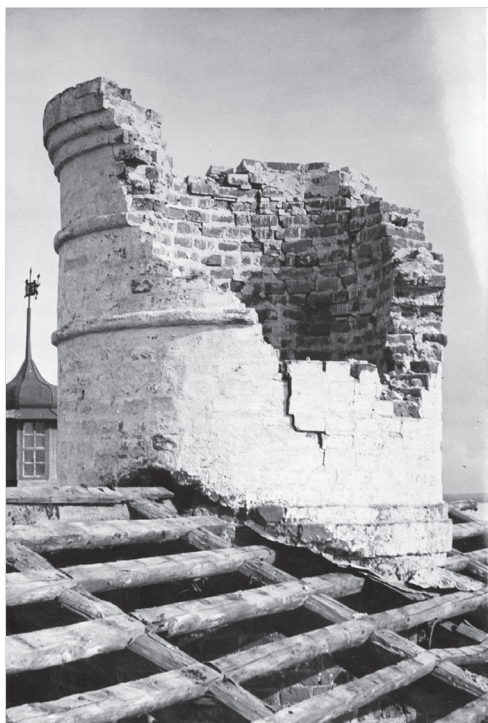
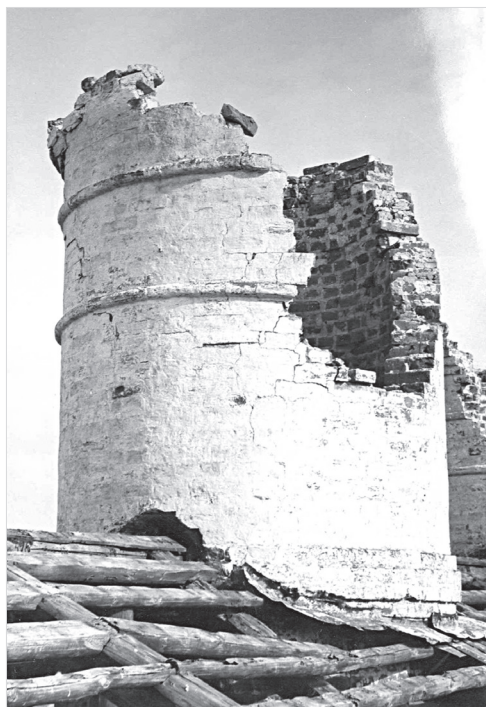
*Ил. 13. Южный барабан соборной
звонницы в Ростове. Фото 1954 г.*

*Ил. 14. Средний барабан соборной
звонницы в Ростове. Фото 1954 г.*

Летом 1953 г. над Ростовом пронесся смерч, который сильно повредил многие памятники кремля и в том числе соборную звонницу. У нее сорвало большинство глав и частично разрушены барабаны (ил. 13, 14). В 1954–1960 гг. были восстановлены позакомарное покрытие трехпролетной части звонницы, барабаны, главы, кресты, оконные проемы по бокам от входа в церковь Входа в Иерусалим³⁷ (ил. 16–21).

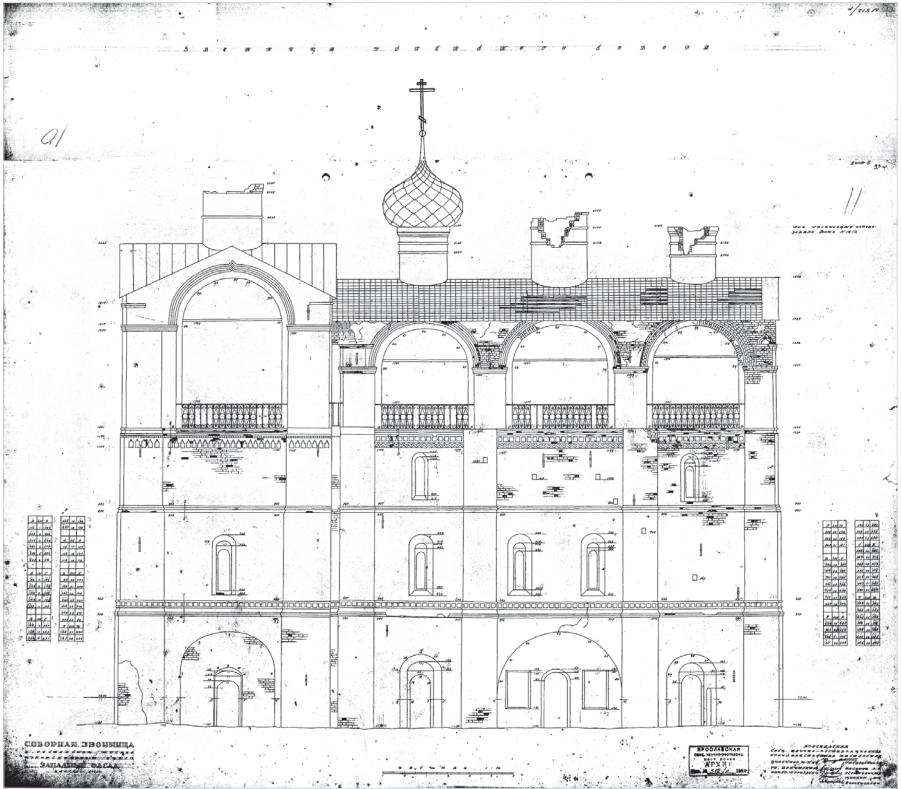
Ил. 15. Западный фасад соборной звонницы. Обмер 1955 г. ГМЗРК

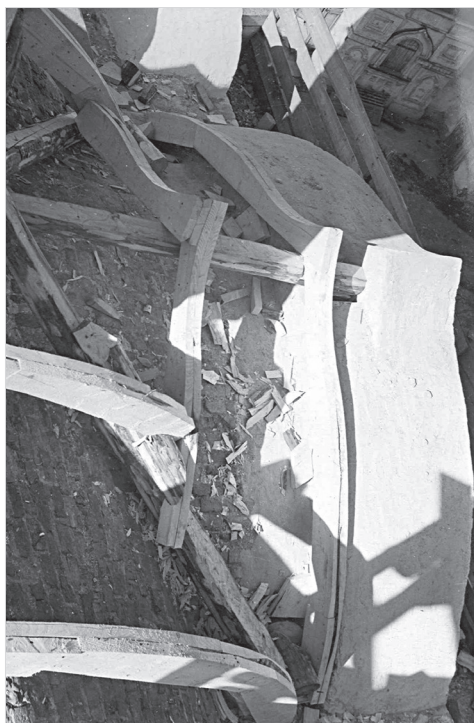
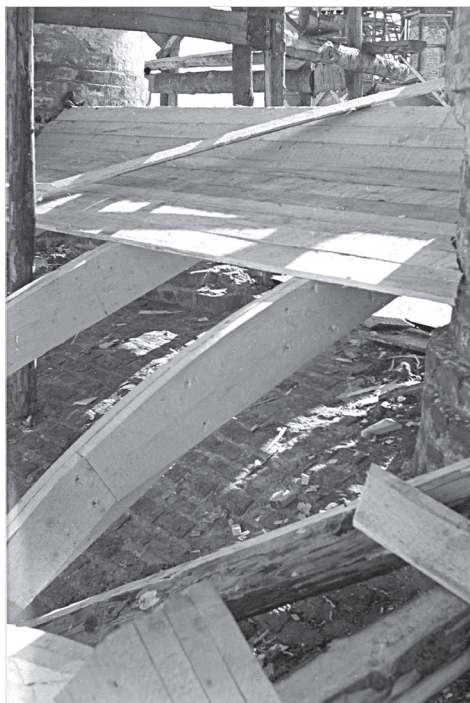
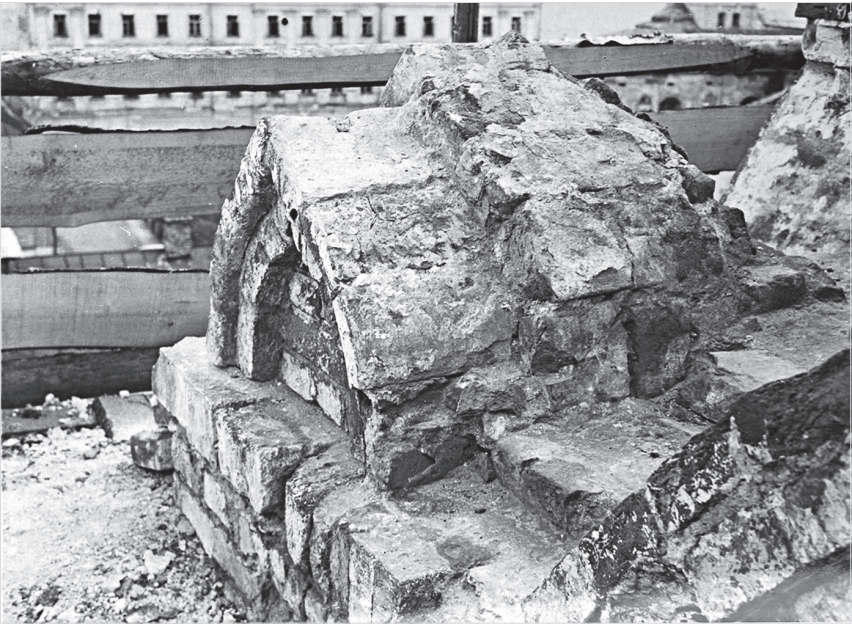
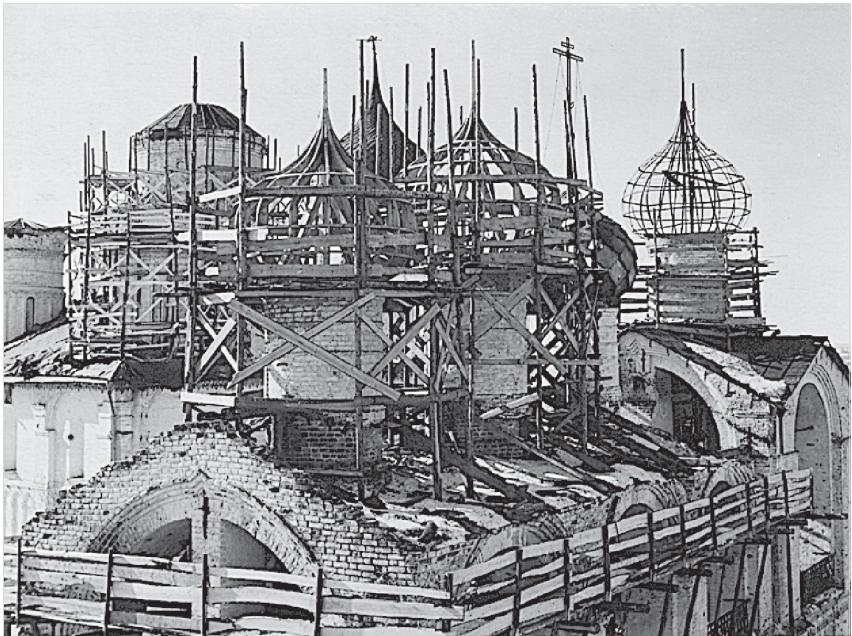
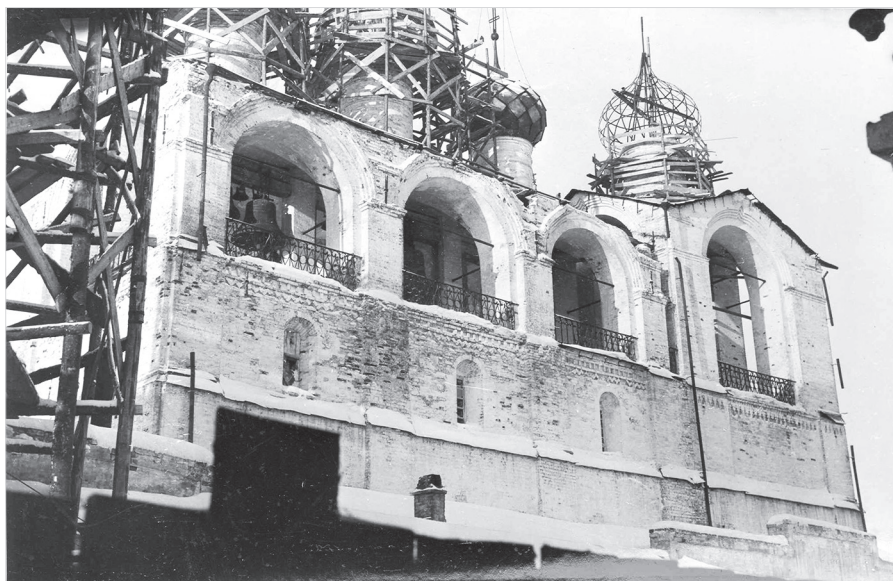
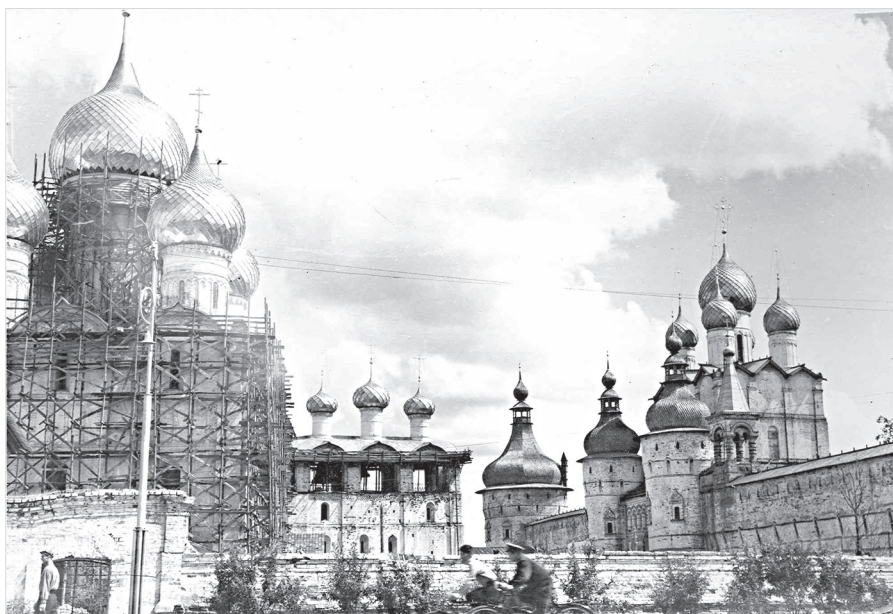
Ил. 16. Фрагмент восстанавливаемого позакомарного покрытия соборной звонницы в Ростове. Фото 1955 г.

Ил. 17. Фрагмент восстанавливаемого позакомарного покрытия соборной звонницы в Ростове. Фото 1955 г.

Ил. 18. Юго-восточная бочка-кокошник соборной звонницы после раскрытия. Фото 1955 г.

Ил. 19. Верхняя часть соборной звонницы в процессе реставрации. Вид с юго-востока. Фото 1955 г.

*Ил. 20. Верхняя часть соборной звонницы в процессе реставрации.
Вид с юго-востока. Фото 1955 г.*

*Ил. 21. Соборная звонница и Успенский собор в процессе реставрации.
Фото конца 1950-х гг.*

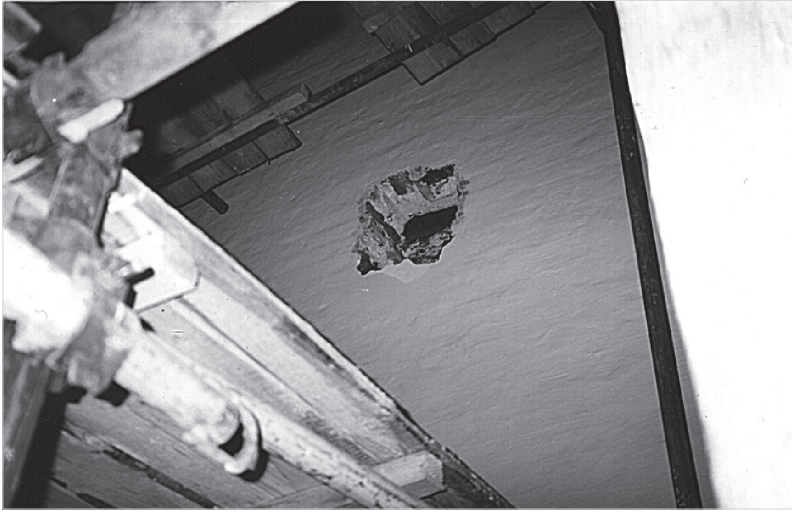
Ил. 22. Интерьер церкви Входа в Иерусалим соборной звонницы. Гнездо для балки хоров, устроенных в 2004 г. Фото 2004 г.

Существенные изменения в облике звонницы произошли в 2004 г. Тогда в церкви Входа в Иерусалим были устроены никогда ранее не существовавшие хоры на стальных балках, пробиты проемы в стенах, отделяю-

щих эту церковь от соседних боковых помещений, и расширен западный вход в храм (ил. 22, 23).

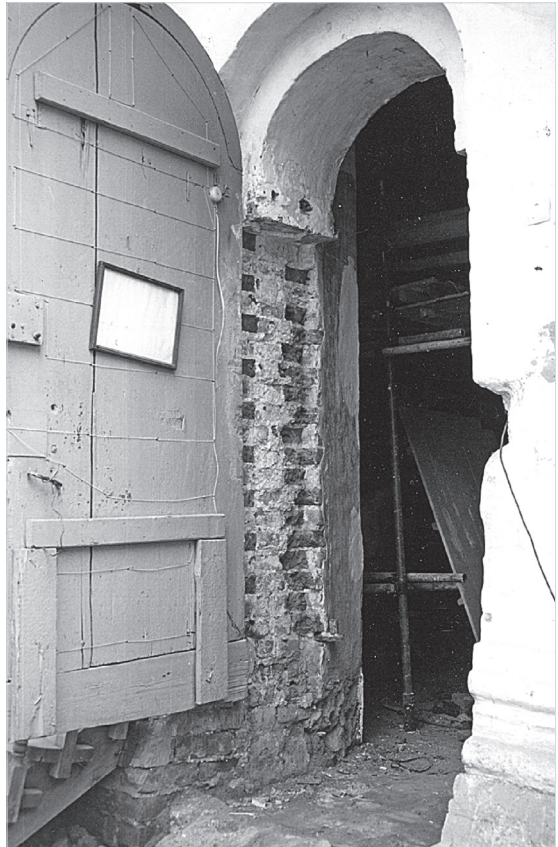
Ил. 23. Вход в церковь Входа в Иерусалим соборной звонницы. Срублен северный откос, являвшийся опорой для арки этого входа. Фото 2004 г.

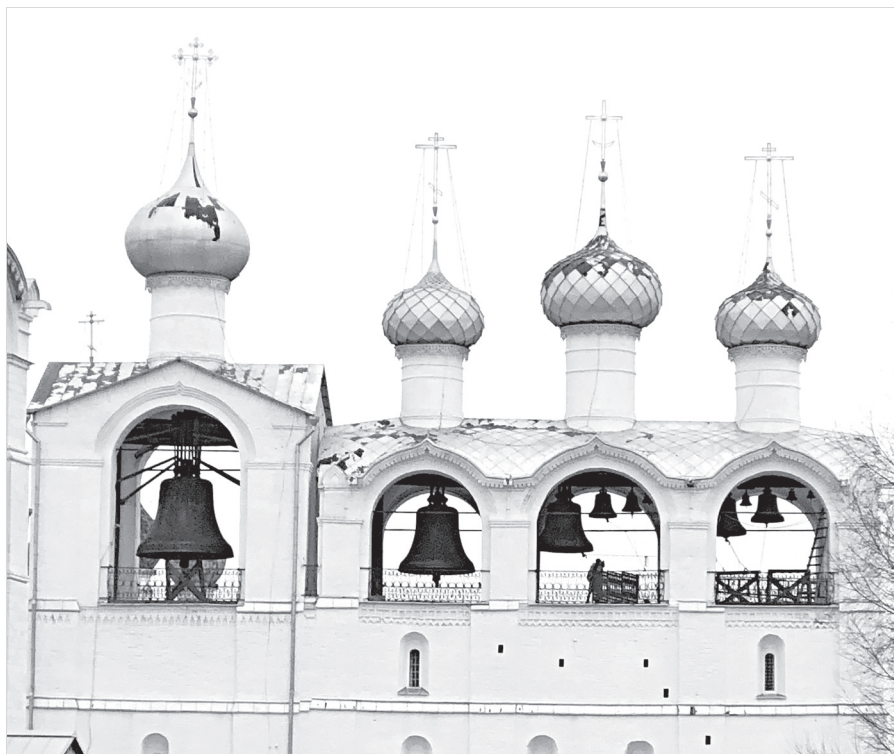
Ил. 24. Главы соборной звонницы в Ростове. Фото 2020 г.

Последние реставрационные работы на звоннице были проведены в 2012 г. Тогда был восстановлен искаженный в 2004 г. западный портал церкви Входа в Иерусалим, а главы памятника покрыты медью, окрашенной серебристой краской. К настоящему времени эта краска в верхней части глав облезла, и стала видна почерневшая медь (ил. 24), что, конечно, было предсказуемо. Следует подчеркнуть, что медь никогда раньше не применялась для покрытия не только звонницы, но всех других культовых и гражданских зданий Ростовского кремля.
