Неразрешенные проблемы Богородице-Рождественского монастыря в Ростове Великом

*З.А. Захарова, В.Ф. Косушкин,
игуменья Афанасия (Силкина)*

В результате осмотра был составлен предварительный акт осмотра технического состояния стенописи храма, который здесь и приводится.

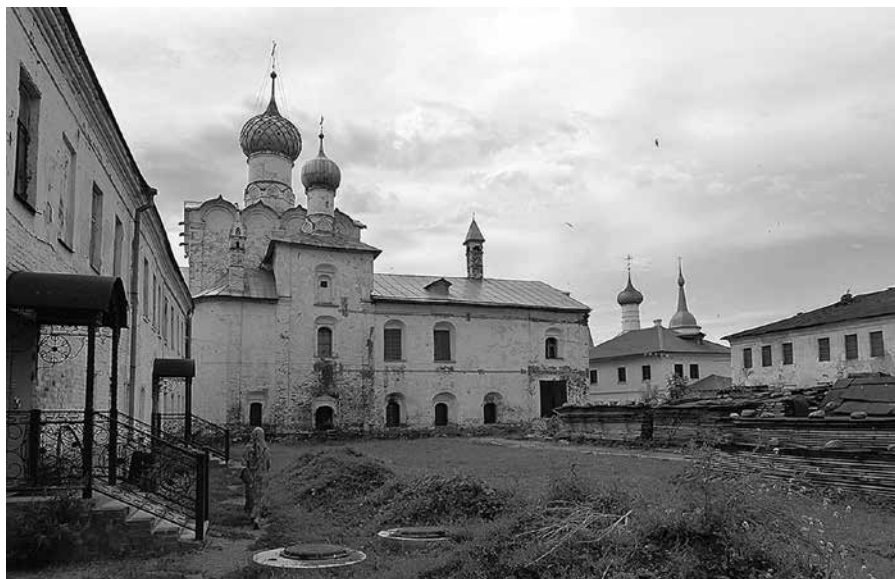
Ил. 1. Богородице-Рождественский монастырь в Ростове. Вид на храм Рождества Богородицы

Собор в честь Рождества Пресвятой Богородицы (ил. 1) Богородице-Рождественского монастыря вероятно был построен в 80-е годы XVII в., но впервые упоминается в описи 1702 г. Собор расписан в 1715 г., живопись поновлена в 1883 г.¹ История деформаций храма в течение всего периода его существования подробно описана А. Г. Мельником².

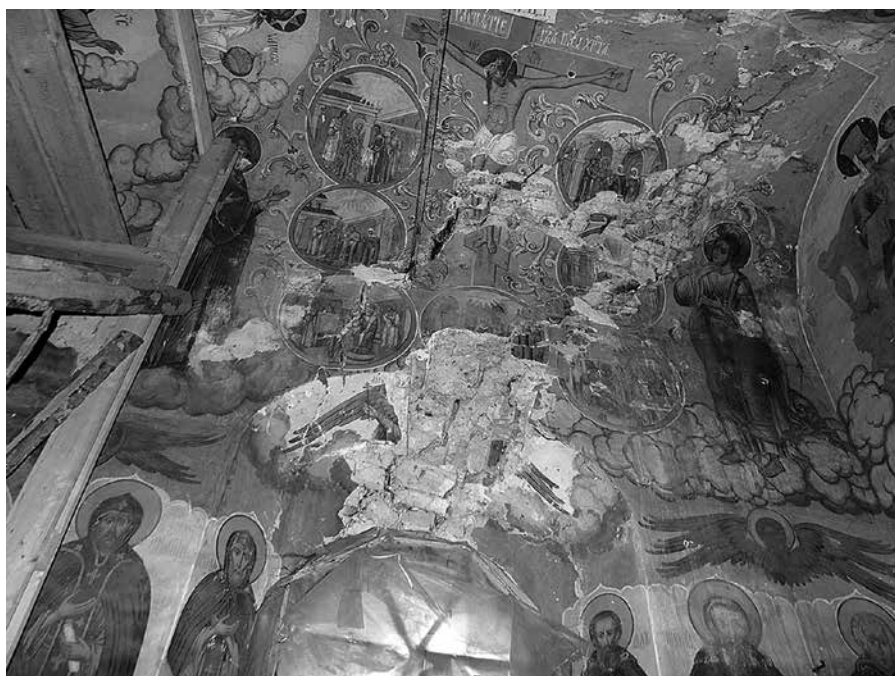
Ил. 2. Интерьер церкви Рождества Богородицы. Состояние кладки и фресок в алтаре

Алтарная часть храма (ил. 2) находится в наихудшем состоянии. Окна забраны деревянными щитами, помещение не проветривается, освещение для детального осмотра стенописи недостаточно. Юго-западный и северо-западный углы алтаря разорваны конструктивными трещинами. Наибольшую опасность представляют множественные трещины юго-западного угла. Маяк, установленный 20.04.2000 г. на широкой конструктивной трещине над дьяконскими дверями оторван от стены, что свидетельствует о продолжающихся деструктивных процессах в конструкции алтарных стен. Укрепление стен и сводов подклета инъектированием раствора здесь не проводилось. Опасная широкая трещина распространяется из юго-западного угла до южного окна и далее в апсиду дьяконника. Над окном южной стены алтаря имеется выпад замкового камня. На своде алтарной части видна протяженная горизонтальная трещина (железные связи свода не разорваны). Небольшая трещина имеется на северной стене центральной апсиды. В северо-западном углу алтаря живопись разрушена в результате многолетних промочек свода. Помещение алтаря не проветривается, влажность, несмотря на теплую сухую погоду, очень высокая. Стены покрыты живой и подсыхающей плесенью.

Несмотря на дефекты конструкции и негативные условия, в которых находится алтарная живопись, её состояние вполне удовлетворительно.

7. Необходимо срочно поставить маяки в юго-западном углу алтаря по трещинам.
8. Необходимо срочно возобновить работы по противоаварийному укреплению стен алтаря.

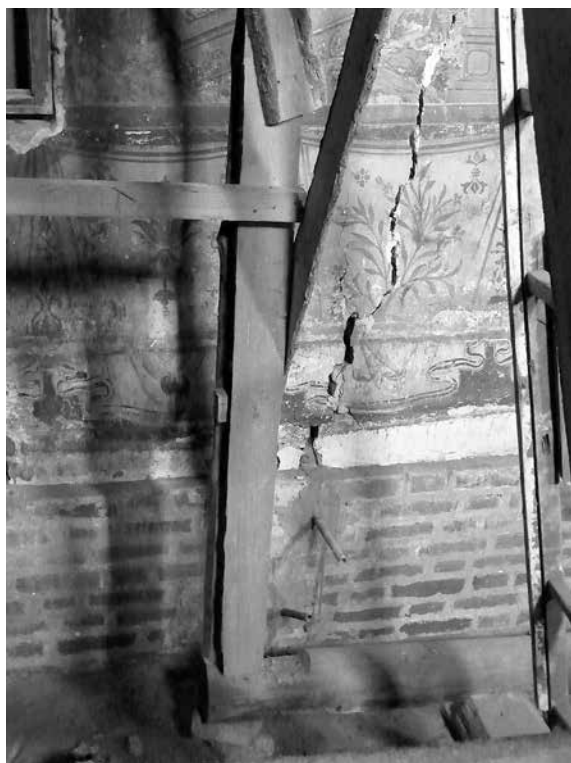
Ил. 4. Интерьер церкви Рождества Богородицы. Северная стена

Вертикальная трещина стены в основании, над сводом подклета проинъектирована. Три маяка, датированные 12.04.2000, не разорваны. Живопись, находящаяся под толстым налетом подсохшей плесени и пыли, в удовлетворительном состоянии (ил. 4).

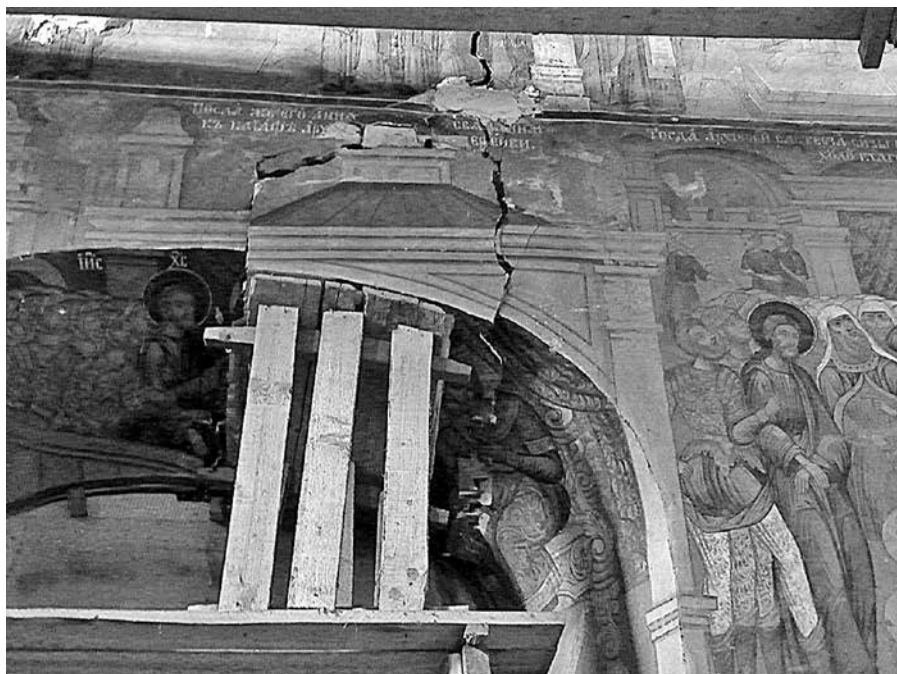
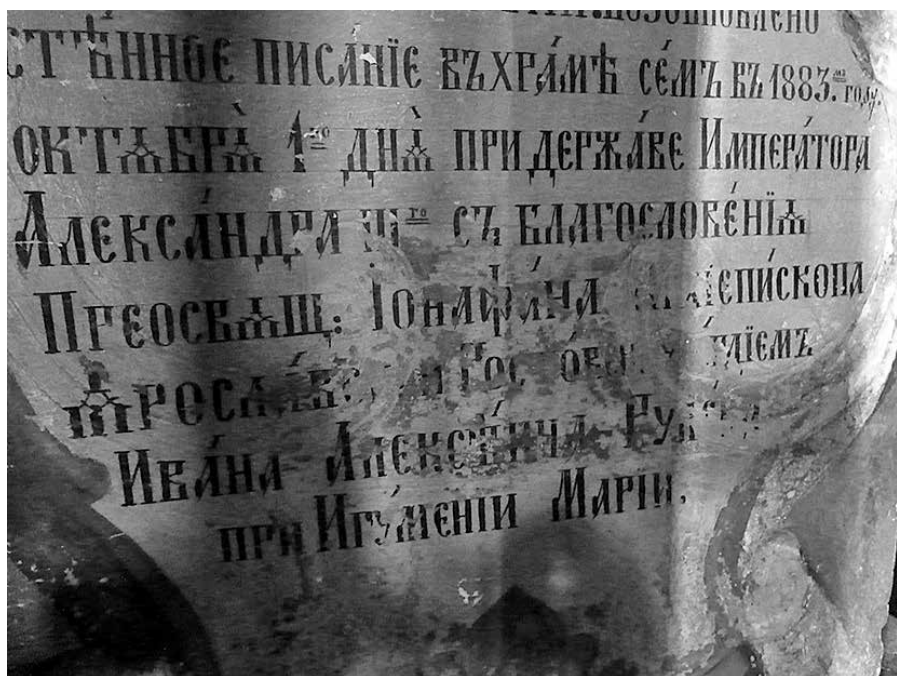
Ил. 5. Интерьер церкви Рождества Богородицы. Фрагмент западной стены

Западная стена, по отношению к стенам четверика, находится в наихудшем состоянии из-за провиса кирпичных блоков над арками трех входов в храм. Конструктивные трещины поднимаются вверх к своду храма от входных арок до верхних окон. Имеющиеся маяки не разорваны. Основание стены проинъектировано. Окна верхнего света закрыты ставнями. На поверхности живописи наблюдается белесый налет подсохшей плесени. Живая плесень, имеющая неприятный сырой запах, покрывает простенки между входными проемами перехода в трапезную. Запись 1883 года полностью по рисунку повторяет оригинал, что видно по произведенным много лет назад пробным раскрытиям в дверных проемах западной стены. В северной проеме перехода в трапезную находится летопись, повествующая о росписи храма. В нижней части она разрушается и нуждается в срочном антисептировании и укреплении.

В четверике храма, несмотря на сухую солнечную погоду, холодно и сыро. Открытая входная дверь в храм, находится далеко под лестницей на второй этаж и не может обеспечить проветривания и высушивания интерьеров. Рамы в нижних окнах храма установлены непрофессионально, явно второпях. Коробки рам в стенных простенках лишь «запенены», необходимые штукатурные работы не проведены. По сохранности маяков на стенах храма можно судить, что их подвижка остановлена, но, тем не менее, состояние конструкций храма нуждается в постоянном мониторинге (ил. 5, 6).

3. Постоянно проводить мониторинг состояния конструкции стен и живописи.
4. Первоочередной мерой защиты памятника является подгонка столярки во всех соборных окнах и устройство в них форточек для проветривания интерьеров.

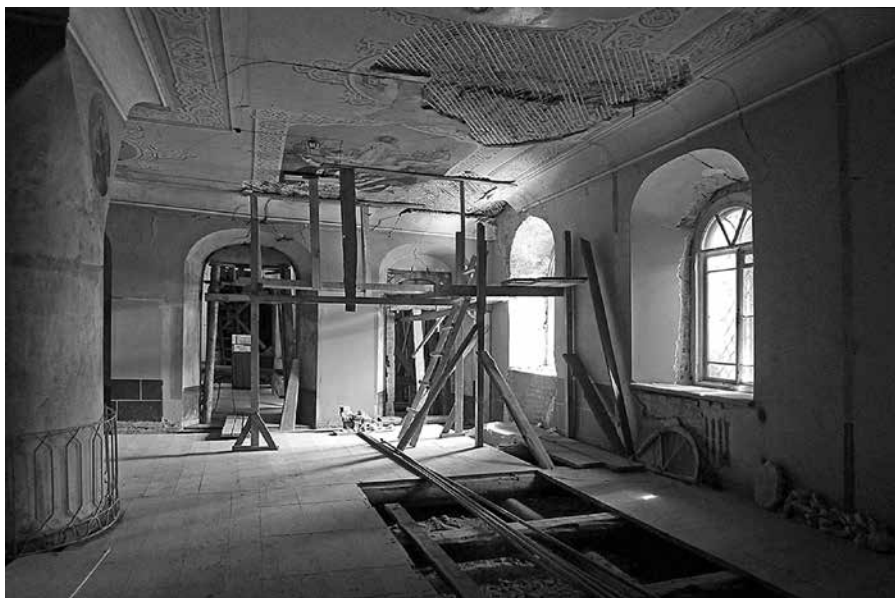
Ил. 7. Интерьер церкви Рождества Богородицы. Трапезная

Потолок трапезной деревянный, подвесной. Штукатурный слой под живопись положен по дранке. Живопись выполнена маслом. Судя по отличающемуся плетению дранки, просматривающейся под штукатуркой, в северо-восточной четверти потолка живописи нет (штукатурка новая, советского периода). Конструктивные трещины восточной стены трапезной (западной стены храма) разорвали кладку. Древесина потолочных перекрытий у центральной арки перехода в храм мокрая и гнилая, видимо, имеется протечка в примыкании крыши трапезной к западной стене храма. Штукатурка потолка восточной ча-

сти трапезной постепенно осыпается. Края утрат некогда в профилактических целях были заклеены газетной бумагой (на сегодня в значительной мере утратившей свою защитную роль). Утраты штукатурки и живописи расширяются. В юго-восточном и северо-западном углах трапезной к потолку приставлены деревянные подпорные конструкции, предохраняющие штукатурное основание от обрушения. Оконная рама северной стены, замененная при реставрации, вставлена в оконный проем непрофессионально, забита клиньями по краям, а снизу придавлена кирпичами, чтобы её не выдавило ветром. В двух окнах сохраняются старые рамы. На трещине в своде центрального окна южной стены сохраняется неразорванный маяк с маркировкой 12.04.2000

Живописная композиция северо-западного угла утрачена полностью, сохранилась лишь подпись: «Успение Бр». Композиция «Преображение Господне» в юго-восточном углу трапезной находится на грани обрушения. Композиция юго-западного угла «Вознесение Господне» имеет большую утрату в центре на изображении Богоматери. Изображение Господа Саваофа в центре восточной стороны потолка наполовину утрачено. В центре западной стороны полотка трапезной изображен Дух Святой в виде голубя. Из четырех изображений «Сил Небесных» в картушах сохранилось лишь одно в центре западной части потолка. На столбе в центре трапезной хорошо сохранились изображения четырех Евангелистов. Над входными дверями западной стены изображен Деисус.

Стены трапезной выкрашены голубой масляной краской, их цокольная часть — коричневой. Живопись трапезной находится в островаварийном состоянии на грани разрушения. Штукатурка разламывается и осыпается, красочный слой шелушится. Разрушение живописи является результатом длительного промокания крыши, замененной монахинями в 1997 году. Температурно-влажностный режим в трапезной неудовлетворительный. Трапезная нуждается в срочном проведении противоаварийных работ по сохранению остатков масляной живописи (ил. 7).

Несмотря на аварийность конструкций, в соборе можно проводить малобюджетные противоаварийные работы, такие как дезинфекция, укрепление очаговых разрушений живописи, антисолевая обработка, профилактические работы по спасению фрагментов масляной живописи 1883 г. в трапезной, чему могут поспособствовать студенты кафедры реставрации Академии Ильи Глазунова.

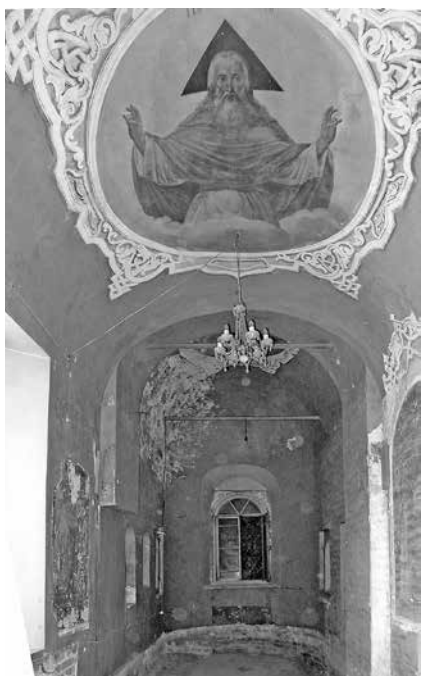
Ил. 8. Интерьер церкви Рождества Богородицы. Придел

Сохранившиеся живописные композиции, судя по «легенде», возобновленные в 1874 г. масляными красками, находятся в неудовлетворительном состоянии. Красочный слой шелушится и осыпается. На южной стене придела имеется конструктивная трещина, идущая от пола через свод к давно заложенному окну северной стены. Голубая масляная покраска стен шелушится и осыпается. На северной стороне алтарной апсиды штукатурка разрушена давней промочкой. Сохранившаяся живопись сильно загрязнена, покрыта белесым налетом подсохшей за лето плесени (ил. 8).

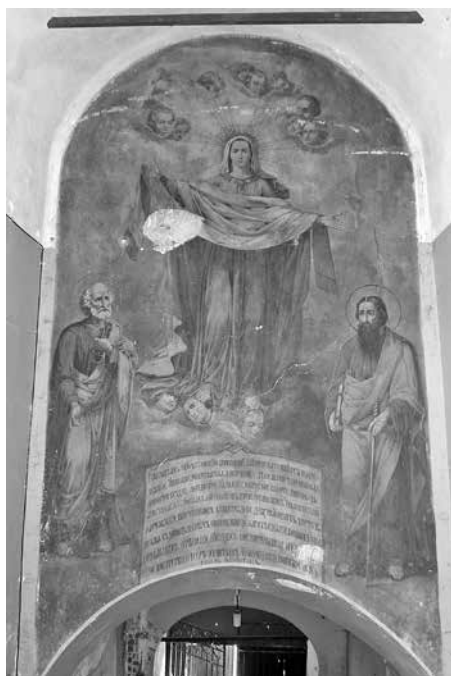
Ил. 9. Интерьер церкви Рождества Богородицы. Лестница

На лестничной площадке находятся три живописные композиции: «Покров Богоматери с предстоящими первоапостолами Петром и Павлом» над лестницей, а по сторонам дверей изображены Ангелы, пишущие имена входящих и выходящих из храма. Живопись исполнена масляной краской,

осыпающейся на изображениях Ангелов. Композиция “Покров” разорвана конструктивной трещиной (маяк 24.05.2000 на арке под композицией не разорван) (ил. 9).

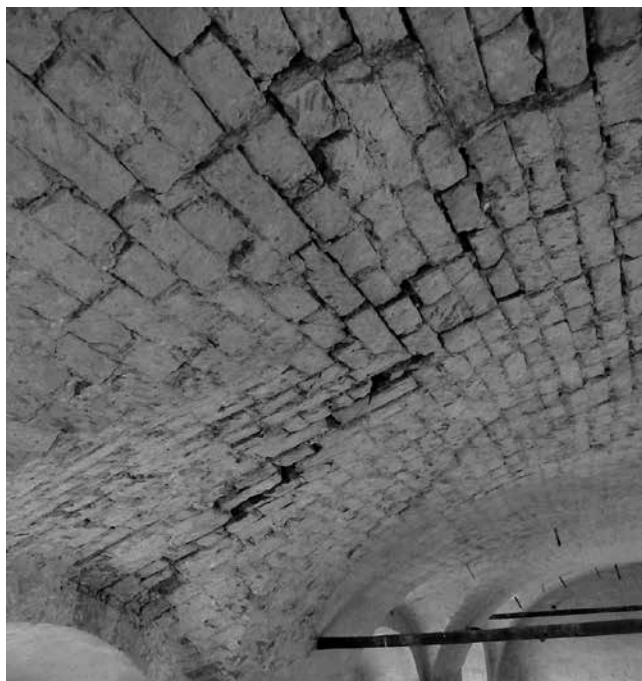
Ил. 10. Интерьер церкви
Рождества Богородицы.
Подклет

Слева от лестницы имеется вход в подклет. Спуск куда сегодня не возможен. Видимый из дверей свод подклета, судя по оставшимся трубам, был проинъецирован. С улицы дверь в подклет расположена на южной стене храма. Осмотр был произведен после того как был найден ключ от замка. Насельницы монастыря боятся заходить в подклет и сам храм в виду их аварийного состояния. В своде центральной апсиды, над престолом, под поздней штукатуркой в местах её утрат просматривается изображение Господа Саваофа с треугольным нимбом, по архиерейски благословляющего двумя руками. Маяк на своде центрального прохода в алтарь, датированный 08.12.2004, треснул. Из-за общей сырости стены алтаря покрыты живыми зелеными водорослями. Архитектурная реставрация интерьера не закончена. Стены входа в жертвенник, покрытые штукатуркой с большим количеством цемьянки, мокрые. Термометр, сохранившийся в центральном объеме подклета, показывает $t + 12$ градуса Цельсия. Железная связь в центральном объеме у южной стены разорвана. Все связи очень сильно кородируют. Песок на полу с пученными следами промерзания грунта и крупных капель конденсата. Оставленные рабочими деревянные подмостья полностью сгнили. Железная связь в трапезной части подклета, проходящая на юг от столба, порвана (ил. 10).

5. Путем грамотного проветривания крайне необходимо организовать благоприятный температурно-влажностный режим в плесневеющих подклетах храма.
6. Не затягивая подготовить документацию по устройству отмосток у стен храма.

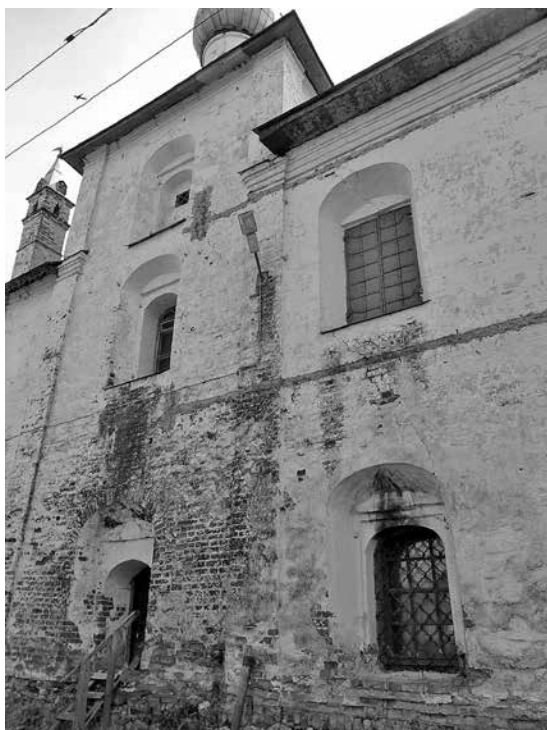
Ил. 11. Наружная стена церкви
Рождества Богородицы

Во время проведения архитектурной реставрации цокольная часть храма была освобождена от накопившегося культурного слоя. Фундаменты были проинъецированы. Вычинка кирпичной кладки была проведена лишь в основании контрфорсов западной стены. Кладка в основании стен разрушается на высоту подсоса талых и ливневых вод — 2–3 метра. Отмостка отсутствует. В окнах первого этажа вставлены деревянные коробки с реставрационными рамами, которые нуждаются в гидроизоляции и оштукатуривании. С южной стороны храма в окне первого этажа имеется только одна форточка в центральной части, что явно не достаточно. По визуальным наблюдениям, не все просверленные в стенах отверстия проинъецированы цементным составом. Между юго-восточными окнами основного объема храма проходит конструктивная трещина (маяк 20.04.2000 не разорван). В окне алтарной апсиды имеется выпад кирпичной кладки. Слегка провисший фрагмент кладки виден в оконном своде и на стене выше. Особую тревогу вызывает угол примыкания алтаря Троицкого придела к апсиде храма. Вода, стекающая со стен и крыш, беспрепятственно течет по церковной стене, о чем свидетельствуют покрывающие стену водоросли. Исторически в этом месте находилась водосточная труба, от которой сохранились металлические кронштейны. Крыши алтаря не заштроблены в кладку стен и, видимо, плохо гидроизолированы, поэтому дождевая влага,

стекающая из желобов крыш четверика, при боковом ветре по стене стекают под крышу, замачивая своды алтаря. В нижней части стен храма имеются утраты известковой обмазки на высоту более трех метров (ил. 11).

Северная стена храма вызывает особую тревогу: отсутствует система водостока с крыши Троицкого придела, из-за чего цокольная часть стены не просыхает, кирпичная кладка здесь разрушена, покрыта водорослями и мхом. Ливневые талые воды частично фильтруются в кладку.
