Сообщения Ростовского музея

Выпуск XXVIII

ПРУДЫ РОСТОВСКОГО КРЕМЛЯ

Объект исследования – пруды в Ростовском кремле, как один из важнейших компонентов пространственной среды. Предметом исследования стали – возраст, происхождение, использование этих искусственных водоемов, изменение их площадей и экологического состояния. Центральный пруд – ровесник архитектурного ансамбля, а садовый появился между 1930 г. и 1950 г. За годы своего существования площадь центрального пруда значительно уменьшилась; водоем использовался по-разному: для противопожарных целей, санитарных потребностей, как значимая часть культмассовых мероприятий. Ныне существующий садовый пруд мог предназначаться для сельскохозяйственных нужд. Задача поддержания экологического состояния прудов в настоящее время находится в компетенции нескольких служб музея: мониторинга, садово-парковой и хозяйственной – и успех ее зависит от их правильного и своевременного взаимодействия.

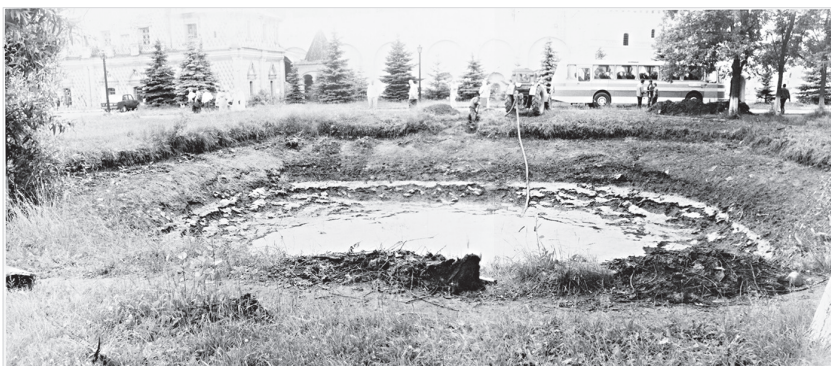
Ил. 11. Родионцев Ю. А. Работа по осушению пруда на центральном дворе Ростовского кремля для последующей чистки пруда. Фотографии склеены в панораму. 1992 г. ГМЗРК

В 1992 г. научно-производственным центром «ЭПОС» НПО «Политехника» при Ярославском политехническом институте были проведены геологические и гидрогеологические исследования центрального пруда. Провели откачку воды, бурение и отбор проб грунта, с берегов убрали остатки растительности [35, л. 5] (ил. 11). Отчет содержал рекомендации опустить поверхность грунта на прилегающей территории до уровня старого берега (ориентировочно на 80–90 см), сформировав уклон в сторону пруда в соответствии с проектом Гипротееатра; убрать зеленые насаждения на берегу; механизированным способом вычистить водоем и предусмотреть водослив в систему канализации [35, л. 12].

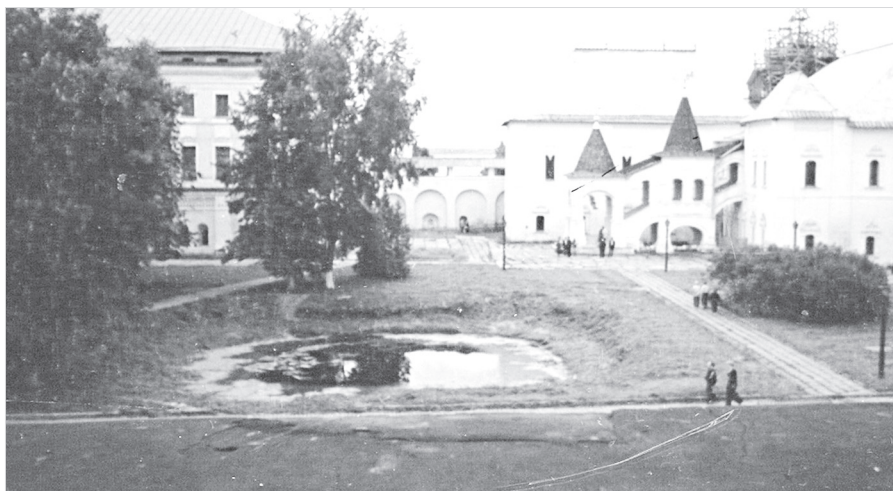
Ил. 12. Вид на центральный пруд с западного прясла северной стены до снятия грунта. ГМЗРК. Фотография из архива сектора мониторинга. Лето 1997 г.

В 1997–1999 гг. произведено понижение уровня зеркала пруда на 0,7 м (с абсолютной отметки 102,2 до 101,5 м), вследствие чего площадь зеркала уменьшилась с 400 м² до 350 м², понизилось статическое давление на грунт, а также инфильтрация воды в грунтах [36, л. 13] (ил. 12, 13). Среди необходимых работ по благоустройству территории кремля, разработанных заместителем директора по реставрации музея В. А. Горчаковым (с 1995 по 2006 г.), были: очистка дна обоих прудов с обустройством прибрежной территории, устройство летнего вольера для содержания водоплавающих птиц и посадка живой изгороди из кустарников вокруг центрального пруда [36, л. 33].

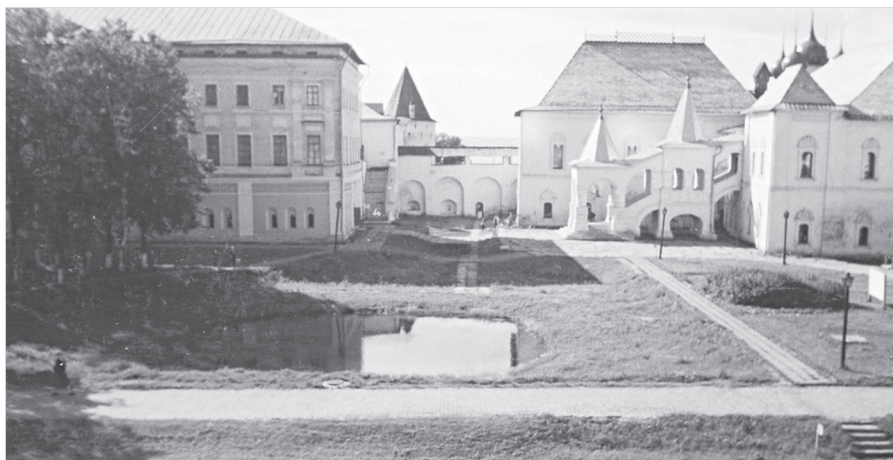
Ил. 13. Вид на центральный пруд с западного прясла северной стены после снятия грунта. ГМЗРК. Фотография из архива сектора мониторинга. Лето 2001 г.

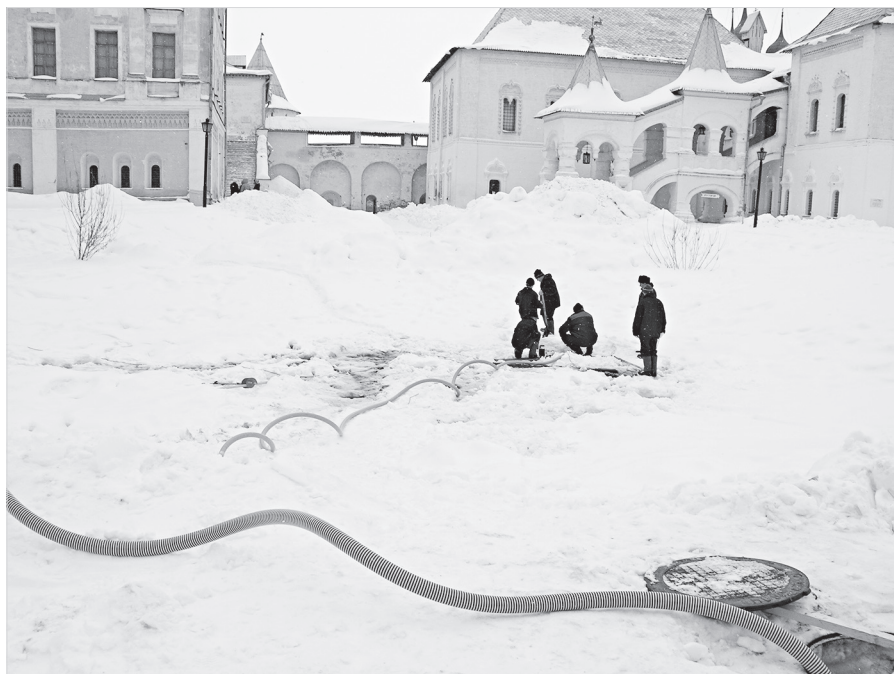
Ил. 14. Вид на центральный пруд с северной стороны. Работы по механической очистке. ГМЗРК. Фотография из архива сектора мониторинга. Март 2006 г.

С марта 2006 г. инженерной службой музея были начаты работы по частичной механической очистке пруда: насосом через прорубь откачивали воду вместе с илом в канализационный колодец, а для сохранения водного баланса и предохранения льда от проседания в другую прорубь закачивали воду из городского водопровода. В результате лед просел, по периметру образовалась огромная трещина, стало опасно выходить на лед и работы были прекращены (ил. 14).

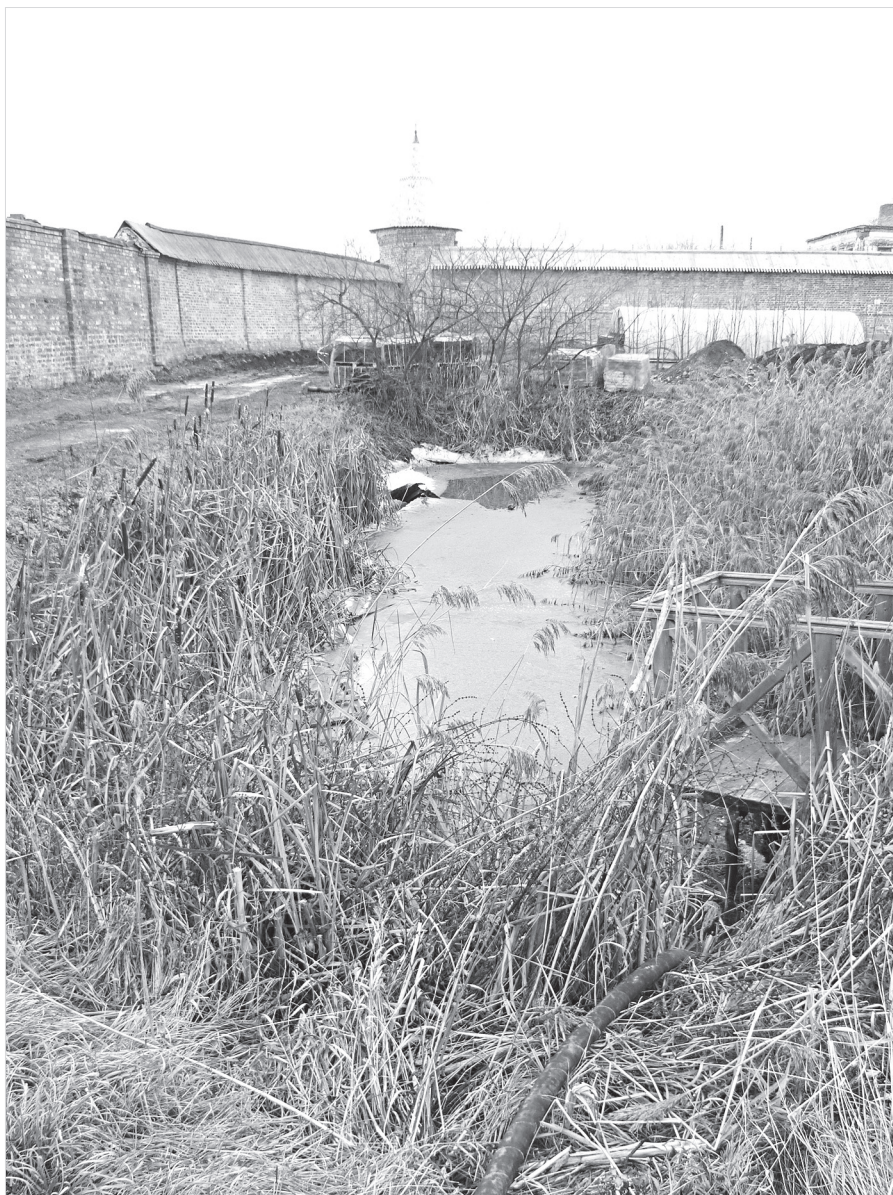
Ил. 15. Вид на садовый пруд с восточной стороны перед началом работ по очистке. ГМЗРК. Фотография из архива сектора мониторинга. Ноябрь 2011 г.

В 2011 г. в садовом пруду после полной откачки воды с помощью экскаватора проведено углубление дна и расширение площади водоема (ил. 15–17).

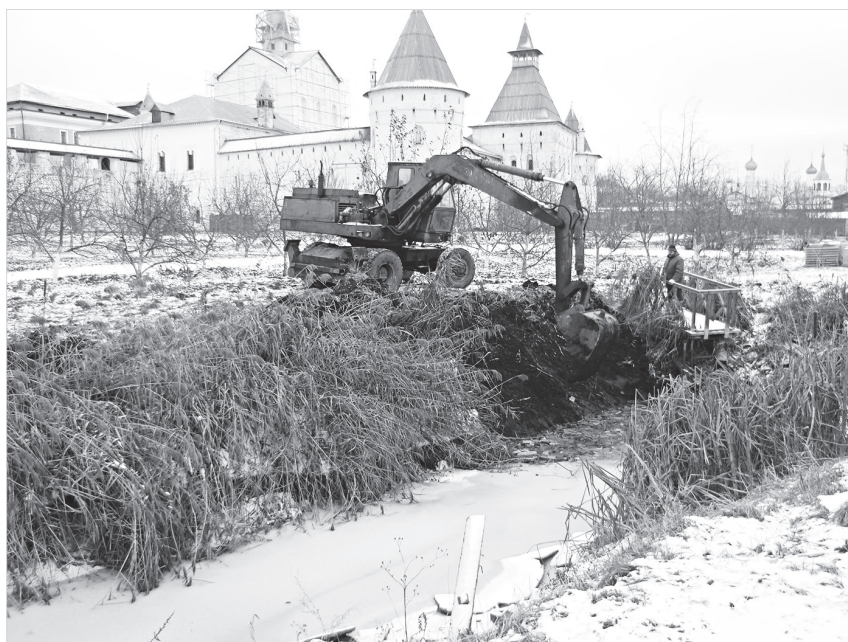
Ил. 16. Вид на садовый пруд с юго-западной стороны. Очистка, углубление дна и расширение водоема. ГМЗРК. Фотография из архива сектора мониторинга. Ноябрь 2011 г.

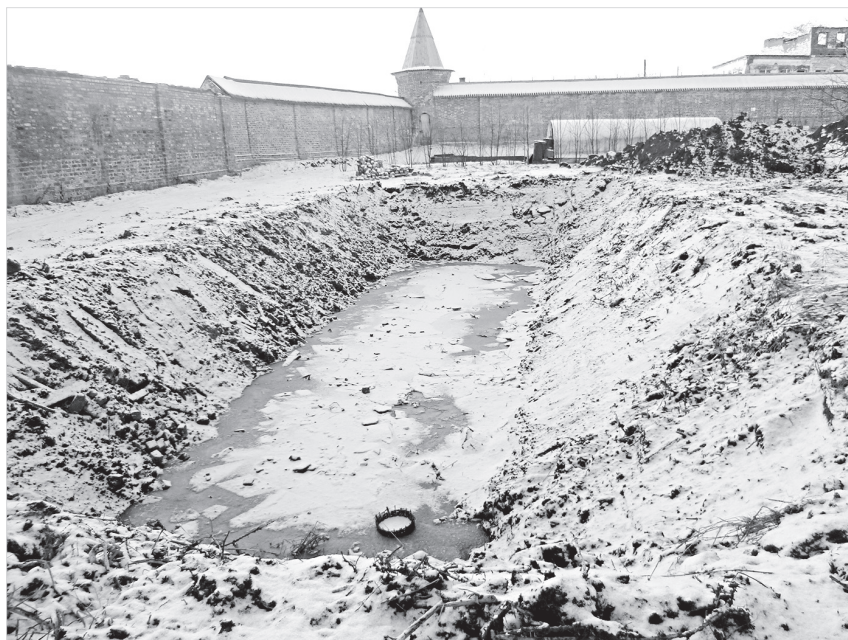
Ил. 17. Вид на садовый пруд с восточной стороны после работ по очистке. ГМЗРК. Фотография из архива сектора мониторинга. Ноябрь 2011 г.

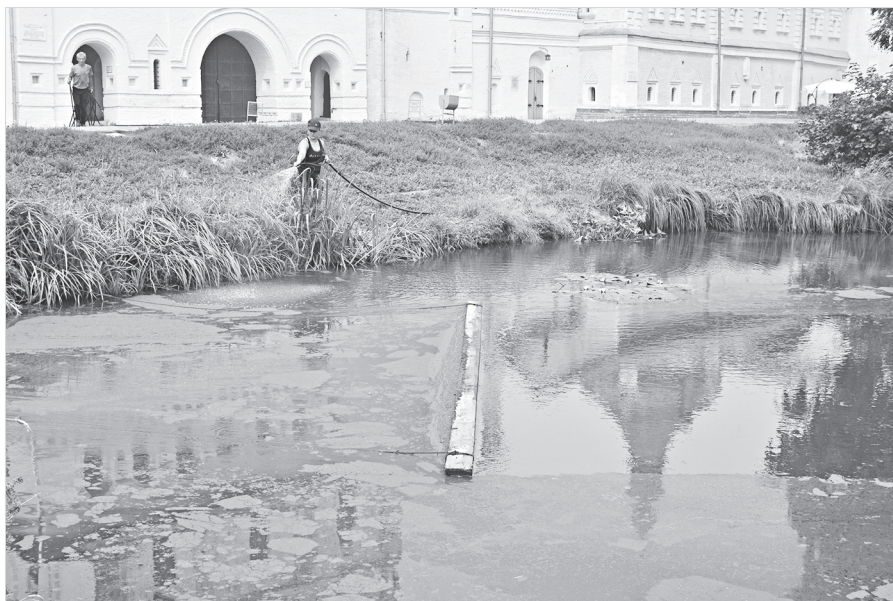
Ил. 18. Вид на центральный пруд с юго-западной стороны. Механическая очистка. ГМЗРК. Фотография из архива сектора мониторинга, Август 2010 г.

Садово-парковой службой с 2000-х гг. проводится регулярная механическая очистка водных объектов от мусора, водорослей, ряски и другой растительности граблями, сачками, специально изготовленными приспособлениями; обкашивание береговой линии (ил. 18). В зимнее время до 2012 г. рабочие музея регулярно делали небольшие проруби на всей поверхности водоемов для вентиляции воды.
