Из истории ростовской Соборной площади (по археологическим данным)¹

A.E. Леонтьев

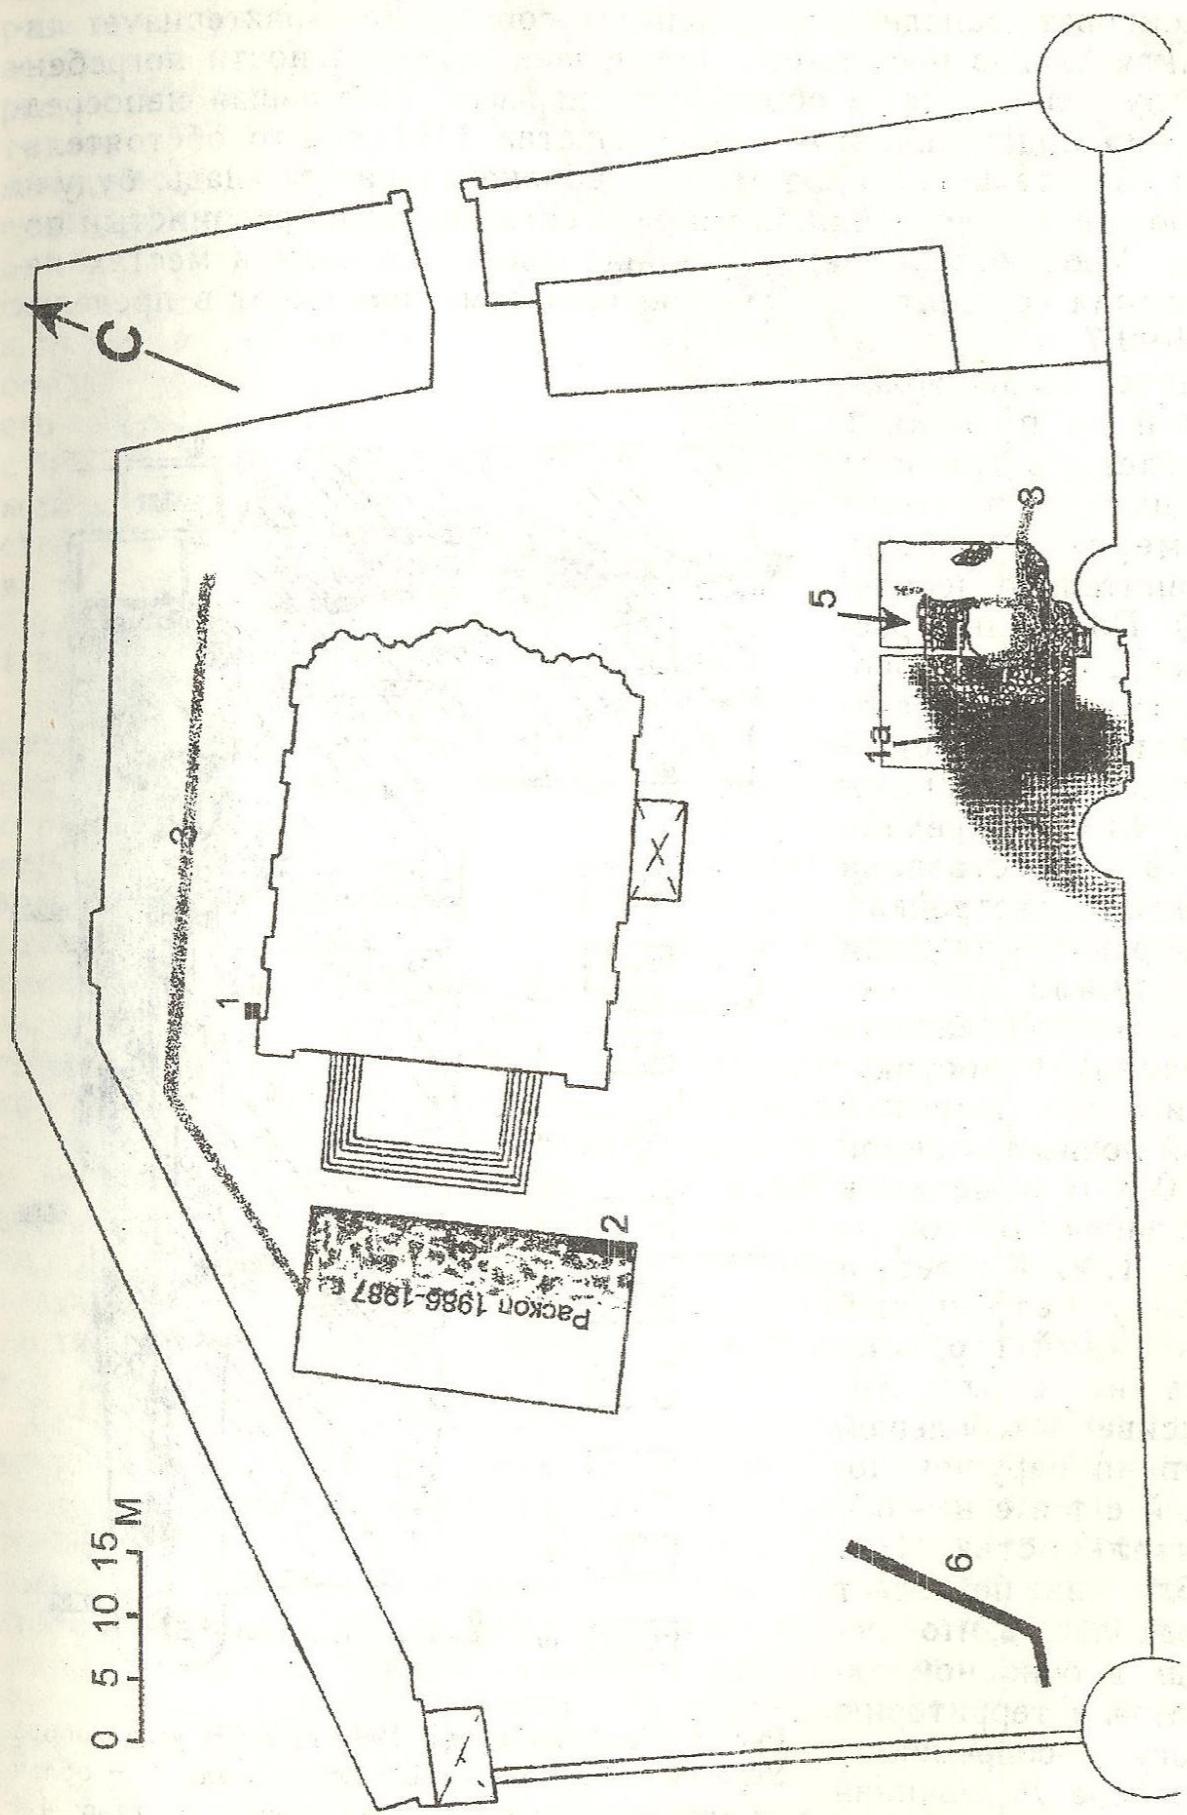
Рис. 1. План Соборной площади с указанием местоположения упомянутых в тексте археологических объектов.

менными соборами, размеры при весьма вероятном совпадении расположения алтаря, а также относительно высокие отметки существовавшей поверхности находились, скорее всего, на месте юго-восточной части современного храма, его центральной и восточной апсид. Ближайший усадебный частокол к югу от церкви в XI в. отстоял не более чем на 27 м (рис. 1.1а).

му порталу собора (рис. 1.3а). На поверхности дорожки выделялись легкой покатостью боковых сторон. В их основании была создана глиняная подушка с боковыми скатами, способствующая стоку дождевой воды. Ширина дорожек по основанию глиняной линзы составляла 6,85 м⁹.

В 1563 г. на том же месте ставится кирпичная шатровая церковь или колокольня на свайном основании¹⁶. Ее восьмиугольный в плане фундамент поперечником около 11 м был вскрыт во время раскопок 1994 г. (рис. 1.5)¹⁷. Храм, по-видимому, был разобран при строительстве южных ворот и Воскресенской надвратной церкви Митрополичьего дома в 1670 г.

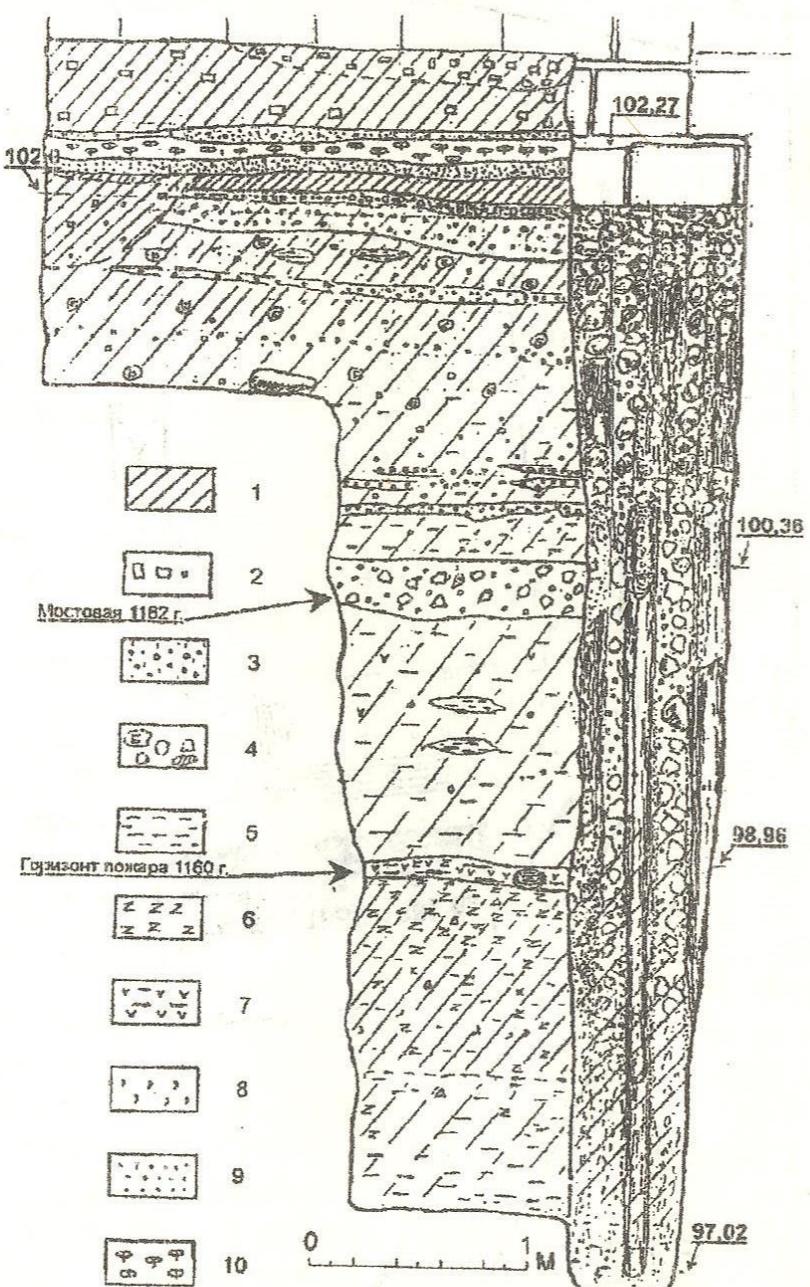
Рис. 3. Профиль шурфа 1992 г. у СВ угла собора. Условные обозначения: 1 – серая земля; 2 – обломки кирпича; 3 – известковая крошка, раствор; 4 – обломки белого камня; 5 – глина; 6 – щепа; 7 – угли; 8 – навоз; 9 – известковый щебень; 10 – фрагменты фресок.

Первый белокаменный собор 1162 г. был построен на мощной подсыпке, скрывшей прежнее пожарище. Толщина нового грунта под северо-западным углом здания, попавшего на пониженную поверхность, оказалась свыше 1 м (рис. 3, отм. 100,36 м). Вместе с собором 1162 г. была создана уникальная для своего времени мощеная площадь. Поверхность вокруг собора была расширена, расчищена. На ранее освоенном участке близ будущей Воскресенской церкви разобрали частокол, вынули отдельные столбы, засыпали ямы. Не исключено, что при этом частично был снят грунт. Местами под слой мостовой сделали специальную подготовку из глинистого грунта. На мощение пошел оставшийся от строительства известковый щебень, обломки белого камня, мелкий и средний булыжник. Толщина слоя мощения в разных местах составляла от 0,18 до 0,4 м. В строительстве мостовой была использована технология, применявшаяся при устройстве полов в белокаменных соборах XII-XIII вв. Щебень слоями проливался известковым раствором, на поверхности застывший раствор образовал ровную плотную корку.

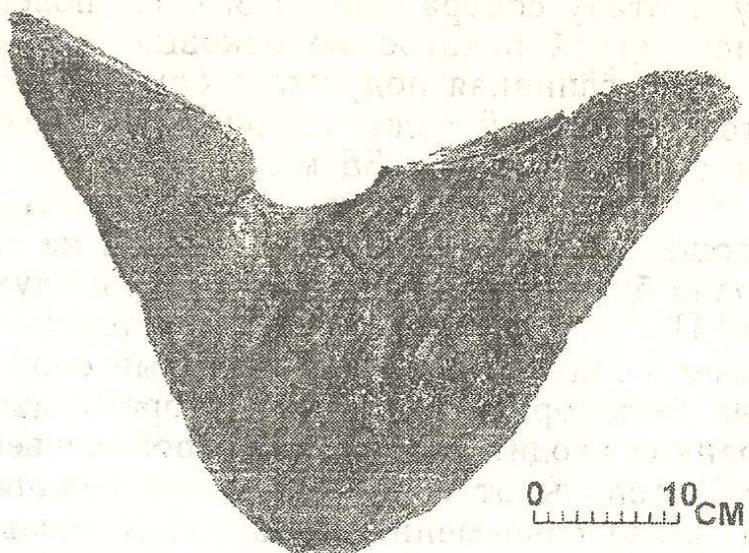
Рис. 2. Дубовая деталь церкви Успения Богородицы.
Из слоя пожара 1130 г.
