Усадьба Воронино по материалам полевого обследования

Д.Б. Ойнас

Усадьба Воронино

Фиксационный план

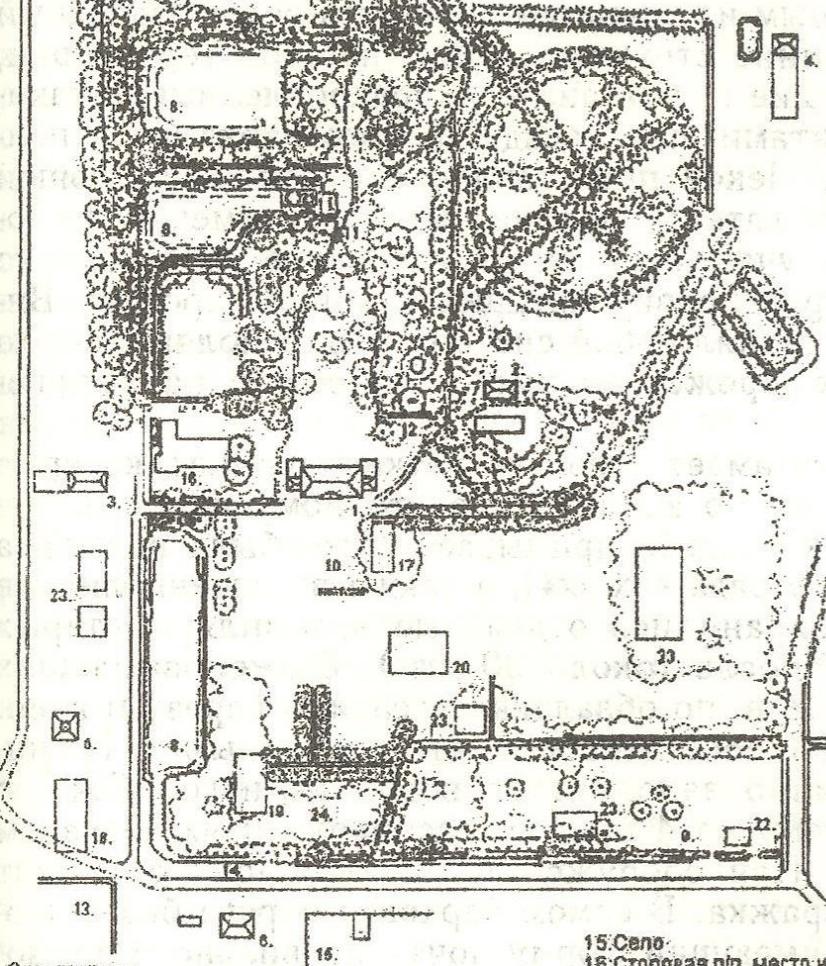
- 1.Гл. дом
- 2.Амбар нач.XX в.
- 3.Конюшня
- 4.Скотный двор
- 5.Колокольня Троицкой ц-ви
- 6.Богодельня
- 7.Холм "парнас"
- 8.Пруды
- 9.Плодовый сад
- 10.Курдонер
- 11.Мостики
- 12.Канава
- 13.Кладбище
- 14.Ров и вал
(ограда "ах-ах")
- 15.Село
- 16.Столовая пл., место ист. строен.
- 17.Предполаг. место флигеля
- 18.Предполаг. место Троицк-ци-ви
- 19.Предполаг. место Толгской ц-ви.
- 20.Предполаг. место парников и теплиц
- 21.Предполаг. места беседок
- 22.Предполаг. место дома садовника
- 23.Предполаг. места дрхоз.постр.
- 24.Предполаг. территория родового кладбища
