# К ИСТОРИИ ВОССТАНОВЛЕНИЯ РОСТОВСКОГО УСПЕНСКОГО СОБОРА

В 1410 г.

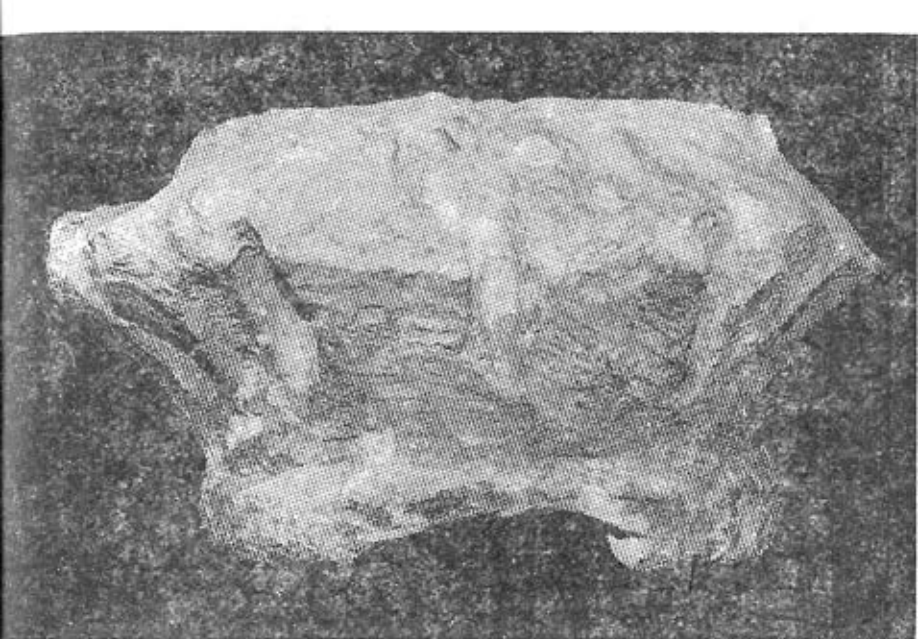
Среди рассматриваемых деталей выделяется незаконченная белокаменная капитель (размером 21×40,5×19 см)<sup>6</sup>. По всей видимости, в процессе обработки капитель была испорчена и пошла в отходы (рис. 1). Но даже и при такой незавершенности капители в ней легко угадываются черты явного сходства с капителями звенигородского Успенского собора конца XIV—начала XV вв.<sup>7</sup> У последнего, по выражению Б. А. Огнева, капители «представляют собой связку призматических брусков, веерообразно расширяющихся кверху, «перевязанную» по низу двумя кручеными жгутами»<sup>8</sup>.

Рассматриваемая капитель обладает сходными со звенигородскими капителями общими очертаниями. Довольно отчетливо различимы и расходящиеся веером кверху «бруски».

Рис. 1. Капитель 1410 г.

У некоторых из них даже намечено треугольное очертание в сечении, как у подобных же элементов капителей звенигородского Успенского собора. В основании ростовская капитель также перехвачена, но не кручеными жгутами, а простым валиком.

Столь большое сходство рассматриваемой капители с капителями звенигородского Успенского собора позволяет ответить на вопрос, поставленный еще Н. Н. Воронным о том, какими мастерами был восстановлен ростовский собор<sup>9</sup>. Несомненно, эту работу осуществила та самая артель московских мастеров, которая построила упомянутый звенигородский храм.

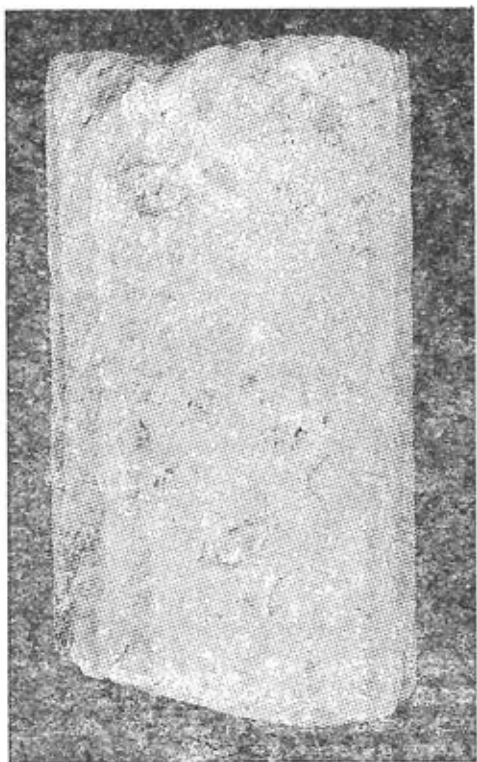
Рис. 2. Фрагмент полуколонки 1410 г.

Опираясь на данные летописей, Н. Н. Воронин показал, что при катастрофе 1408 г. стены собора сохранились до самых закомар, и мастера восстановили лишь своды и барабан здания<sup>16</sup>. Значит, наша капитель предназначалась для венчающей части храма. И вряд ли эта капитель должна была входить в аркатурно-колончатый пояс барабана собора. Ведь характерной чертой всех сохранившихся храмов Северо-Восточной Руси конца XIV—начала XV вв. является отсутствие на их барабанах аркатурно-колончатых поясов<sup>17</sup>. Но даже если у ростовского собора, следуя домонгольской традиции, барабан и оформили аркатурно-колончатым поясом, то рассматриваемая капитель все же, видимо, была сделана не для него. Об этом косвенно свидетельствует найденный рядом с капителью обломок полуколонки (размером  $25,5 \times 14 \times 9$  см)<sup>18</sup>. Подчеркнем, что ее диаметр равен 14 см (рис. 2). Полуколонка же, которую должна была завершить рассматриваемая капитель, судя по размерам углубления для нее в нижнем торце последней, имела диаметр 20 см. Следовательно, эти полуколонка и капитель предназначались для более массивной части храма, нежели найденная полуколонка.

Таким образом, если принять, что последняя предназначалась для оформления барабана, то нашей капители останется место лишь на постаменте под центральным барабаном, таком примерно, как у звенигородского Успенского собора, у которого этот восьмигранный постамент оформлял венец килевидных кокошников, пяты которых опирались на капители, венчавшие, в свою очередь, полуколонки постамент<sup>19</sup>.

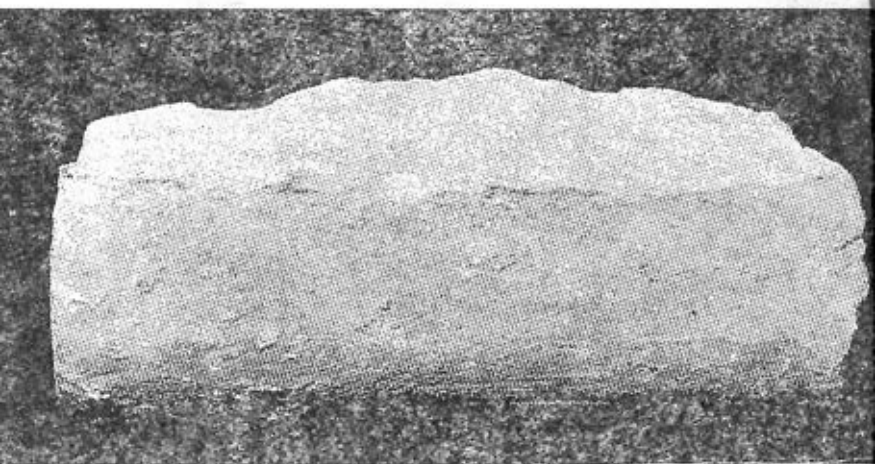
Третий из найденных А. Е. Леонтьевым фрагментов (размером 6×18×16 см) времени ремонта 1410 г. имеет на одном из торцов профиль в виде валика (рис. 3)<sup>21</sup>. К сожалению, пока трудно определить, для какой части здания он предназначался.

Рис. 3. Фрагмент облома 1410 г.
